## AVALIAÇÃO DAS MANIFESTAÇÕES PATOLÓGICAS EM OBRAS PÚBLICAS E SUA RELAÇÃO COM OS CUSTOS DE REPARO: ESTUDO DE CASO

EVALUATION OF PATHOLOGICAL MANIFESTATIONS IN PUBLIC WORKS AND THEIR RELATIONSHIP WITH REPAIR COSTS: A CASE STUDY

As informações detalhadas sobre cada obra estão disponíveis nos Quadros 1, 2 e 3. Cada Quadro contém um checklist específico mais relatório fotográfico para a UBS Vila Três Marias, UBS Socorro e UBS Betolândia, respectivamente. Os checklists incluem dados como localização, descrição da obra, valor da proposta, percentual executado, valor total da obra e responsável pela edificação. As imagens fornecem uma documentação visual das manifestações patológicas encontradas, permitindo uma compreensão mais aprofundada e clara das condições das edificações.

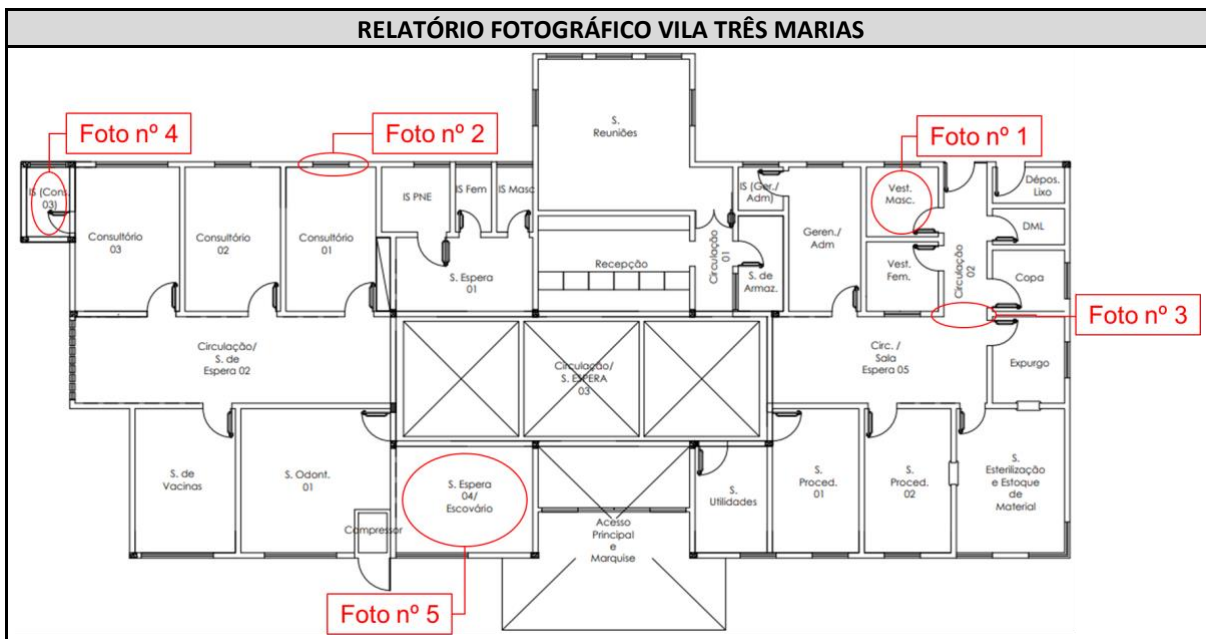
#### FOTO Nº 1

| | <b>NÃO CONFORMIDADE</b> |
| | ARMADURA EXPOSTA |
| <b>SISTEMA</b> | |
| ESTRUTURAS | |

#### FOTO Nº 2

| | <b>NÃO CONFORMIDADE</b> |
| | VERGAS INEXISTENTES, DANIFICADAS OU COM TAMANHOS INFERIORES AO PREVISTO EM NORMA |
| <b>SISTEMA</b> | |
| ESTRUTURAS | |

| FOTO N° 3 | |
| | <b>NÃO CONFORMIDADE</b> |
| | IRREGULARIDADES GEOMÉTRICAS (ESQUADRO / PRUMO / NÍVEL / PLANEZA) |
| | <b>SISTEMA</b> |
| | VEDAÇÃO |
| FOTO N° 4 | |
| | <b>NÃO CONFORMIDADE</b> |
| | INFILTRAÇÃO |
| | REVESTIMENTO/PAREDE |
| FOTO N° 5 | |

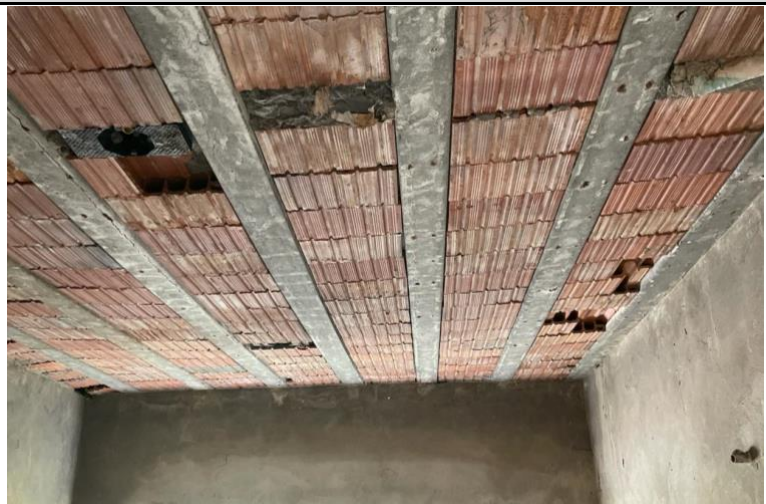
| FOTO N° 3 | |
|---|--|
| | <b>NÃO CONFORMIDADE</b> |
| | DEFORMAÇÕES EXCESSIVAS |
| | <b>SISTEMA</b> |
| | COBERTURA |

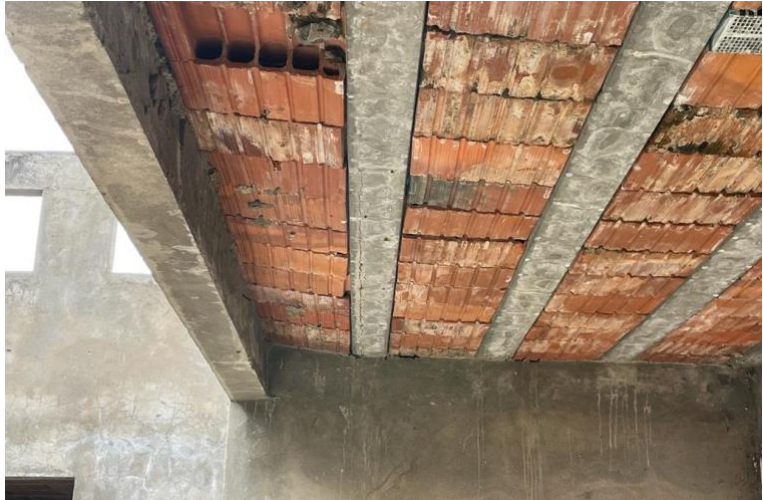
| FOTO N° 6 | |

| FOTO N° 6 | |
|---|---|
| | <b>NÃO CONFORMIDADE</b> |
| | DEFORMAÇÕES EXCESSIVAS |
| | <b>SISTEMA</b> |
| | COBERTURA |

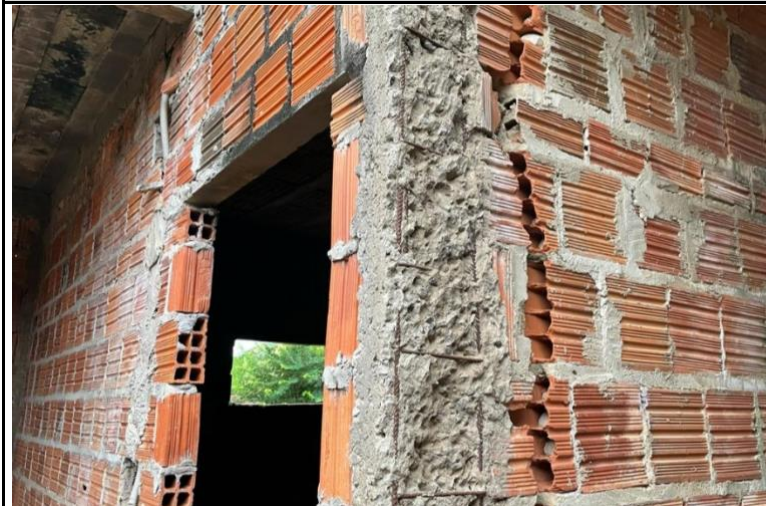
### FOTO Nº 1

#### NÃO CONFORMIDADE

DESTACAMENTO / DESAGREGAÇÃO / DESPLACAMENTO

#### SISTEMA

ESTRUTURAS

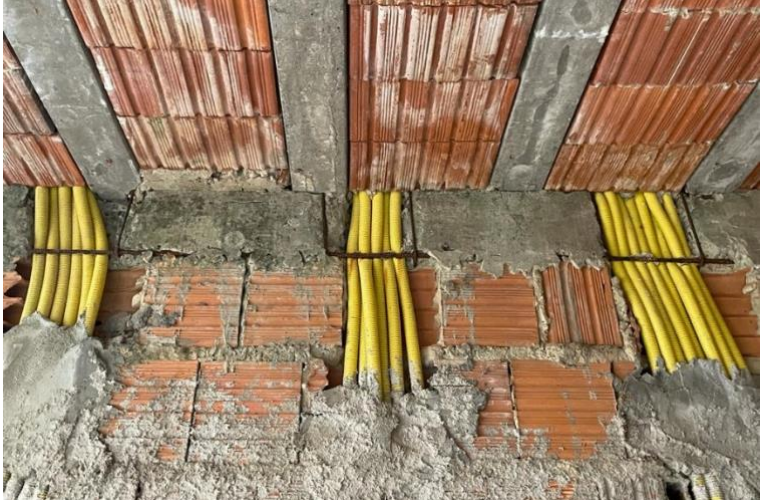
| FOTO Nº 2 | |

| FOTO Nº 2 | |
|---|---|
| | <b>NÃO CONFORMIDADE</b> |
| | ARMADURA EXPOSTA |
| | <b>SISTEMA</b> |
| | ESTRUTURAS |

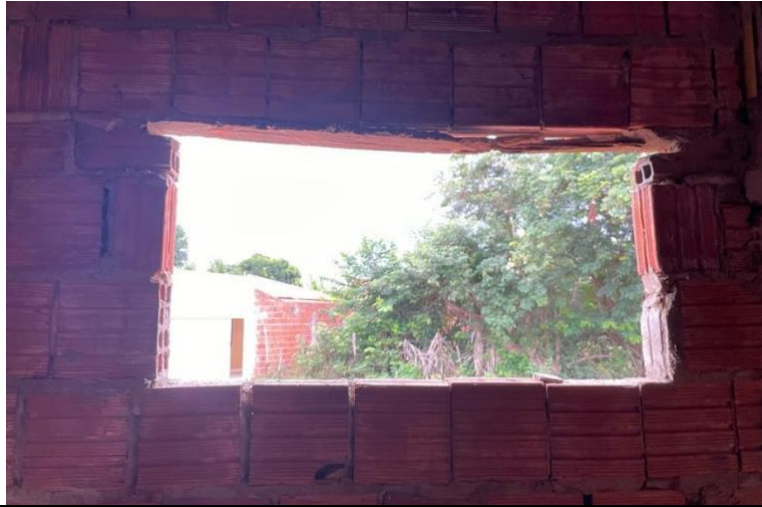
| FOTO Nº 5 | |

| FOTO Nº 5 | |
|---|---|
| | <b>NÃO CONFORMIDADE</b><br>VERGAS INEXISTENTES, DANIFICADAS OU COM TAMANHOS INFERIORES AO PREVISTO EM NORMA |
| | <b>SISTEMA</b><br>ESTRUTURAS |

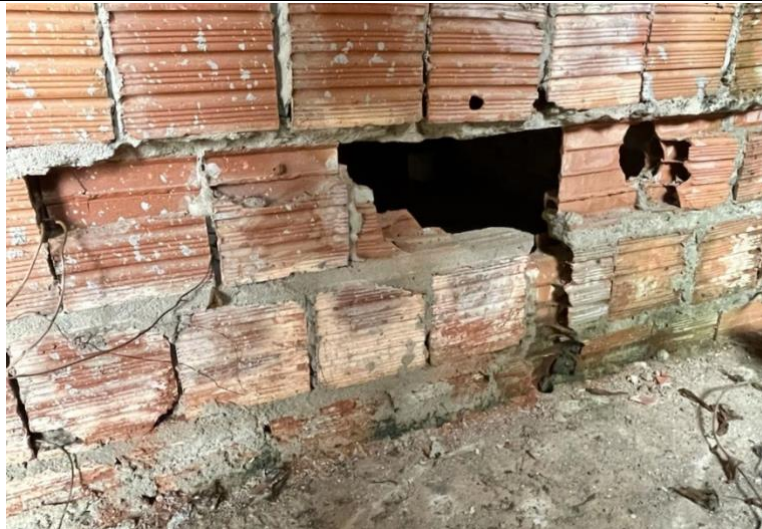
| FOTO Nº 5 | |
|---|---|
| FOTO Nº 6 | |

| FOTO Nº 5 | |
|---|---|
| | <b>NÃO CONFORMIDADE</b><br>IRREGULARIDADES GEOMÉTRICAS (ESQUADRO / PRUMO / NÍVEL / PLANEZA) |
| | <b>SISTEMA</b><br>VEDAÇÃO |

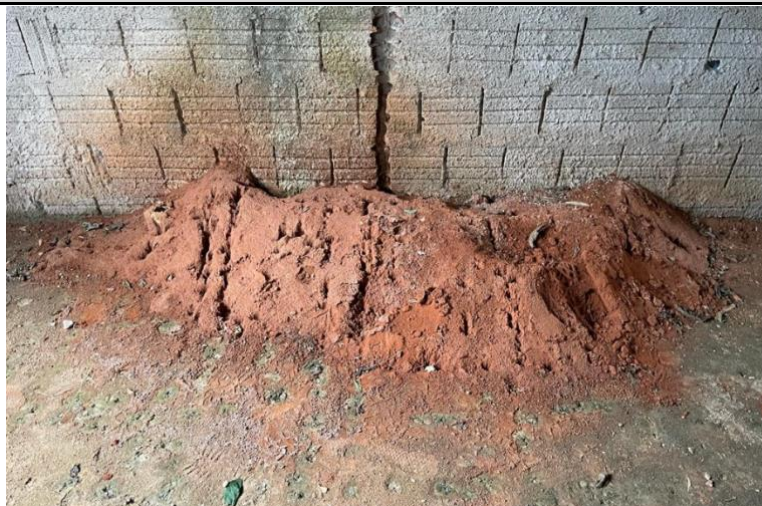
| FOTO Nº 5 | |
|---|---|
| FOTO Nº 7 | |

| FOTO Nº 5 | |
|---|---|
| | <b>NÃO CONFORMIDADE</b><br>ATAQUE DE PRAGAS |
| | <b>SISTEMA</b><br>REVESTIMENTO/PISO |

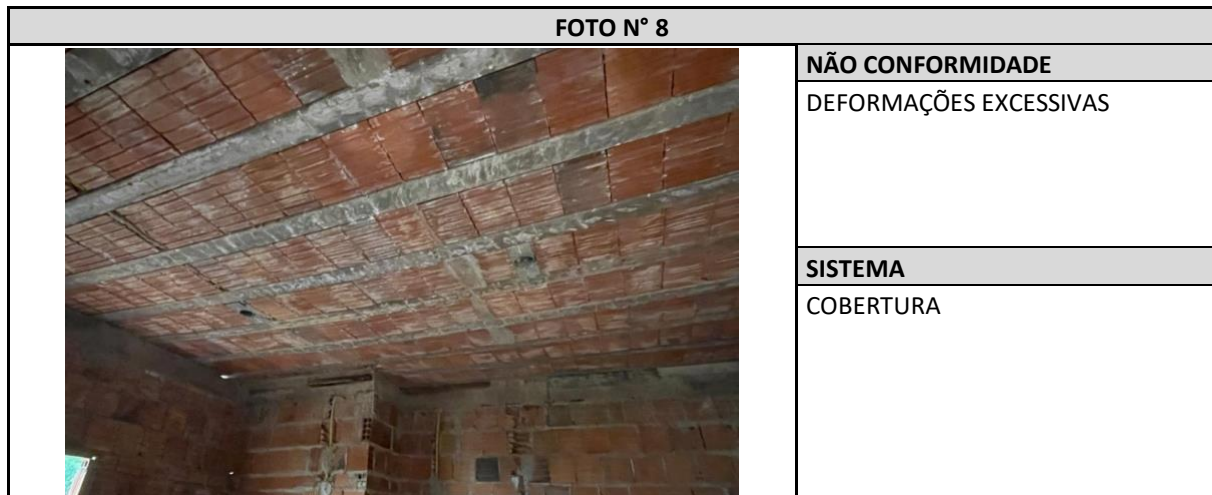
| Deformações excessivas | Acesso principal, sala de reuniões, recepção, consultório 04, IS PNE, IS feminina, IS masculina, sala de espera 01 e na sala de odontologia 02. | 8 |
