PRIORIZAÇÃO DE RISCO EM OBRA DE MÉDIO PORTE POR MEIO DA UTILIZAÇÃO DO FMEA: UMA FERRAMENTA DE MELHORIA PARA SEGURANÇA DO TRABALHO EM ALTURA

RISK PRIORITIZATION IN A MEDIUM-SIZED WORK THROUGH FMEA: AN IMPROVEMENT TOOL FOR SAFETY WORK AT HEIGHT

O trabalho foi baseado em um estudo de caso em uma obra na construção civil de médio porte, situada no município de Imperatriz no estado do Maranhão. A obra era de múltiplas casas de habitação popular, em total de 309 casas. Na ocasião a obra se encontrava na cobertura dos telhados das casas e do salão de festa, onde existia várias frentes de serviços no mesmo tempo, com cerca de 200 funcionários. Foram registradas *in loco* as observações e depoimentos dos colaboradores em trabalhos feitos em altura, posteriormente foi realizado o levantamento de dados para a aplicação do FMEA em quatro momentos críticos em riscos ocupacionais: utilização de escadas, utilização de andaime, colocação da estrutura de telhado e as telhas, utilização de EPIs.

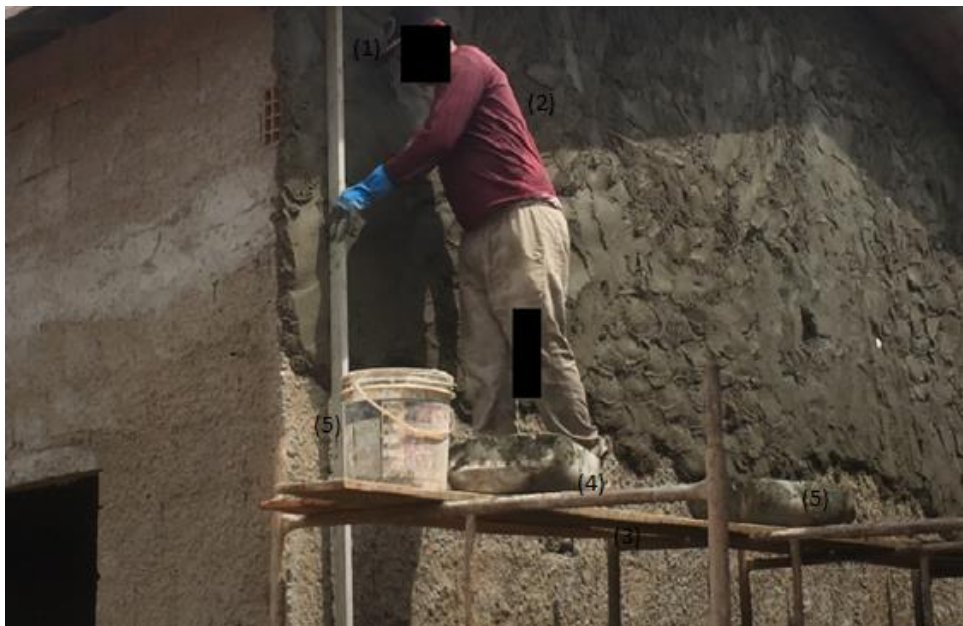
Nas figuras de 1 a 6 é observado o trabalho em altura realizado de maneira irregular, visto que em quase todas as imagens a falta do uso dos dispositivos de segurança contra queda – mostrando descaso em relação NR 35 – e quando foi usado, sua ancoragem foi colocada de maneira irregular. Além disso, a ausência dos guarda-corpos e rodapés principalmente nos andaimes fere as NRs 18 e 35, visto a que são indispensáveis para prevenir o risco de queda tanto do operário ocasionando uma lesão ou fatalidade como também de alguma ferramenta ou material atinja algum outro funcionário no nível abaixo. Soma-se a isso o fato de que a área não está devidamente sinalizada e isolada conforme a NR 18. A seguir, as figuras de 1 a 6 registradas durante a observação *in loco*, seguida da discussão sobre cada situação encontrada.

Figura 1 – Registro das divergências relacionada à segurança, observadas no trabalhador e no ambiente de trabalho, sendo a falta de (1) capacete;(2) dispositivo de segurança contra queda; (3) piso de forração do andaime incompleto; (4) guarda corpo e rodapé; além do (5) risco de queda de material ou ferramenta.

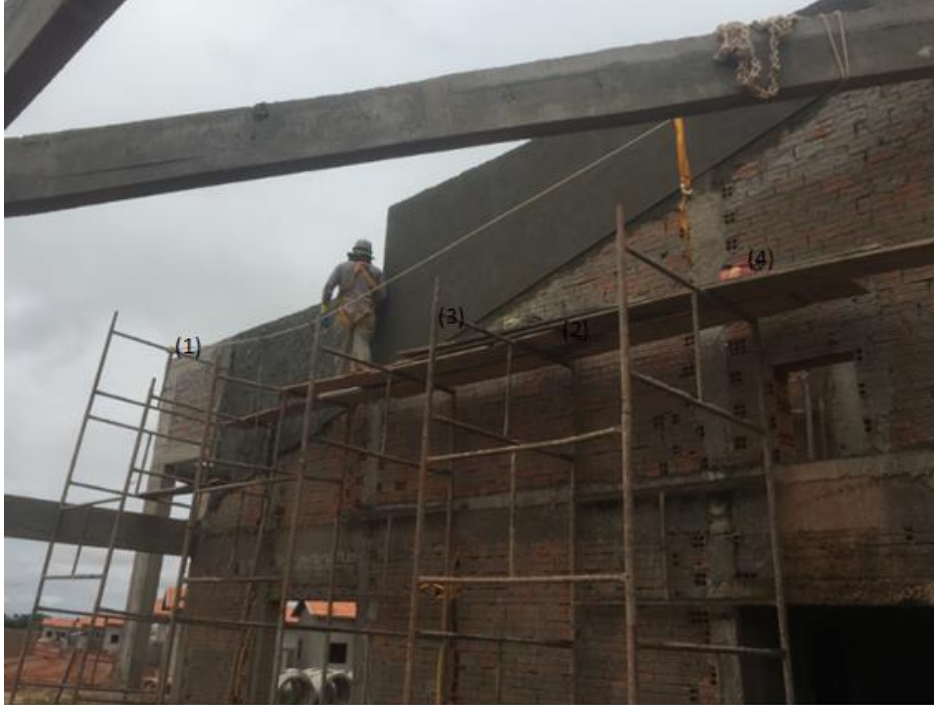
Figura 2- Trabalhador com inconformidades no local de trabalho: (1) ancoragem irregular; (2) piso de forração do andaime incompleto; (3) falta de guarda corpo e rodapé; e (4) risco de queda de material ou ferramenta.

Nas Figuras 2 e 3 o andaime está apoiado de formar irregular, onde deveria ser apoiados sobre superfície plana, que resista a seus esforços e permita a sua segura movimentação por meio de rodízios.

| Processo ou ação | Modo de falha | Causa básica da falha | Natureza da ocorrência (O) | (O) | Efeitos | (S) | Meios de Detecção | (D) | Índice de risco | Ações corretivas |
|---|---|---|---|---|---|---|---|---|---|---|
| Utilização de andaime | Queda do material do andaime | Falta de forração completa do andaime | Impacto sofrido | 6 | Morte dos não envolvidos do processo | 10 | Visual | 2 | 120 | Adequação do andaime as normas |
| | | Ausência de guarda-corpo e rodapé | Queda de diferente nível | 5 | Incapacidade permanente e parcial | 7 | Visual | 2 | 70 | |
| | | Queda do trabalhador do andaime em local fixo | Queda de diferente nível | 5 | Incapacidade permanente e parcial | 7 | Visual | 2 | 70 | |
| | | Trabalhadores sem treinamento | Queda de diferente nível | 5 | Incapacidade permanente e parcial | 7 | <i>Checklist</i> | 5 | 175 | |

Apesar de o processo ser o mesmo da tabela anterior, todavia é mais perigoso, como é confirmado no índice de risco mais elevado que a tabela 2, chegando a 175, mesmo que apresente identicamente as causas básicas das falhas como: forragem incompleta dos andaimes; e ausência do guarda-corpo e rodapé. Nota-se que a altura é mais elevada e consequentemente oferece mais risco. Percebe-se também que as naturezas de ocorrências e formas de detecção são as mesmas que da tabela anterior, portanto obtendo os mesmo índices de (O) e (D), porém o que chama atenção para esse processo é alta nos índices de severidade (S), porque como foi mencionado o trabalho está sendo realizado em uma altura bastante considerável. Os índices de severidade (S) quando o trabalhador cair de nível mais alto para um baixo nesse processo, em todas as causas os efeitos que podem acontecer são incapacidade permanente parcial, com índice(S) igual 7, o que é bastante preocupante. Não se pode ignorar a hipótese da queda material do andaime dessa altura irá gerar um impacto muito grande ao atingir um transeunte, podendo ocasionar na pior das hipóteses a morte de pessoas não envolvidas no processo - justificando o índice máximo de severidade igual a 10. Portanto como a maioria dessas inconformidades podem ser vista apenas com visual, a ação deve ser imediata a fim de colocar o andaime em conformidade com as NRs.

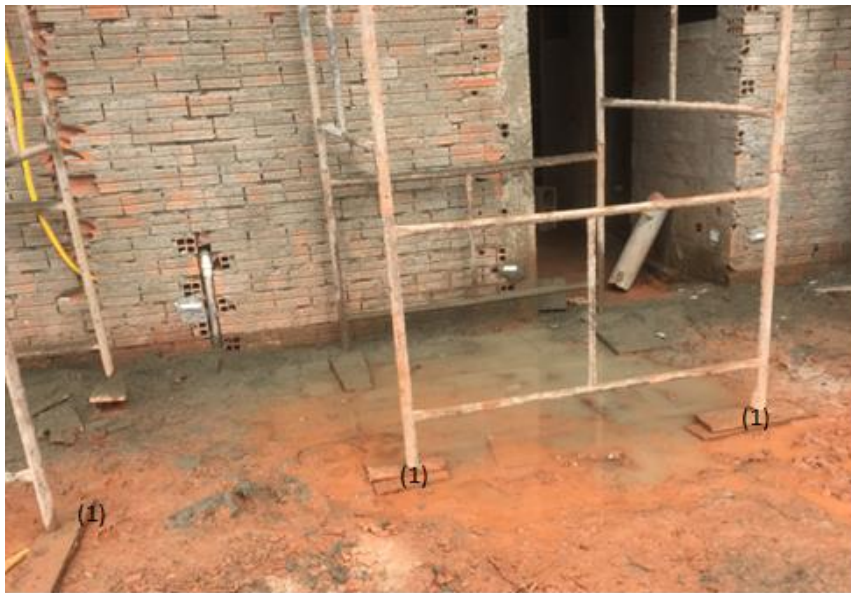
Figura 3 – Andaime da figura 2 apoiado de maneira irregular.

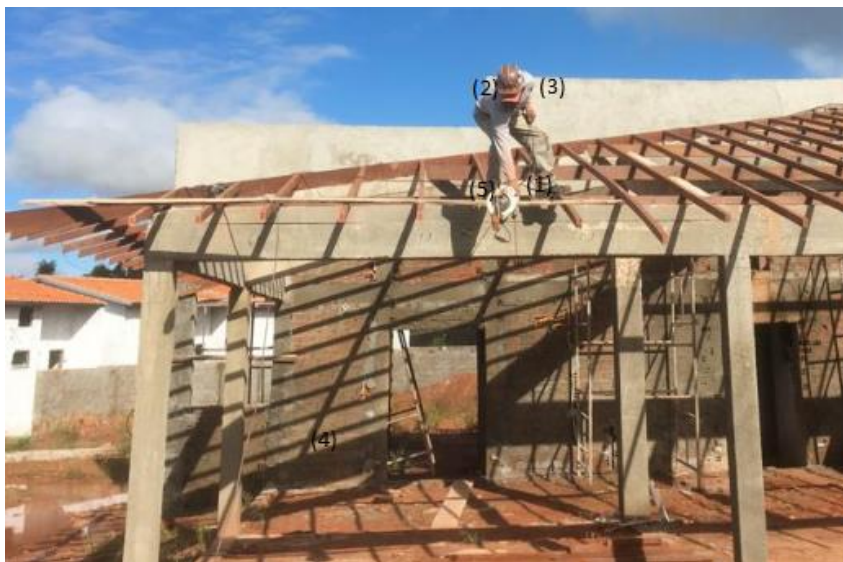
Figura 4 – Trabalhador em situação de risco por falta de: (1) uso de luvas; (2) dispositivo de segurança contra queda; (3) cabo-guia de aço; (4) sinalização e isolamento da área; (5) local adequado para serviço de carpintaria.

Já figura 4 se observa a execução de uma tarefa de carpintaria em lugar totalmente impróprio, com uso de uma serra circular. De acordo com a NR 18, o serviço de carpintaria deveria ser em um local dotado de mesa estável, com fechamento de suas faces inferiores, anterior e

posterior, construída em madeira resistente e de primeira qualidade, material metálico ou similar de resistência equivalente, sem irregularidades, com dimensionamento suficiente para a execução das tarefas e também terem piso resistente, nivelado e antiderrapante, com cobertura capaz de proteger os trabalhadores contra quedas de materiais e intempéries.

| | Queda do trabalhador com a máquina | Ausência de EPIs / Ato inseguro | Impacto sofrido | 6 | Incapacidade permanente total | 8 | Checklist | 5 | 240 | exigir o uso; fiscalizar o uso dos EPIs e local próprio para serviço de carpintaria |

Na tabela 4 temos o uso da serra circular sem o uso do EPI, no caso a luva, que poderia evitar um possível corte ou algo mais grave, tendo a natureza de ocorrência relacionada com abrasão e possui o índice (O) igual a 3. Esta falha pode gerar uma incapacidade permanente ou parcial com índice de severidade (S) igual a 7, mas possui uma detecção fácil, pois é visual e o índice (D) é igual a 1, consequentemente se obtém índice de risco igual a 21. Como ação corretiva, se deve exigir o uso de EPIs por meio de fiscalização dos envolvidos.

Na obra estudada o serviço de carpintaria é realizado em altura – em cima da estrutura do telhado -e sem EPI contra queda. Este procedimento contraria a NR N° 18, que regulamenta que os serviços de carpintaria devem ser feitos em lugares próprios. Este procedimento pode gerar queda com a máquina sofrendo um impacto, sendo essa natureza de ocorrência de índice (O) igual a 6. Quanto aos efeitos, pode ocasionar uma incapacidade permanente total com índice de severidade igual a 8. Os métodos de detecção seriam elencados em *checklist* próprio, pois seria pela visualização do trabalho em local inapropriado e falta do EPI contra queda, ficando com índice (D) igual 5 e consequentemente tendo um índice de risco igual 240, caracterizando um serviço inseguro que deve ser parado imediatamente – e substituído pelo procedimento de carpintaria em lugar apropriado. Outra possível situação estudada seria apenas a queda da máquina, vista apenas com um ato irresponsável que iria gerar um impacto de uma máquina cortante em quem estivesse embaixo no local, com natureza de ocorrência também igual a 6 - causando uma incapacidade permanente parcial -e índice de severidade (S)

igual a 7, que poderia ter sua detecção apenas visual, de índice (D) igual a 1, pois é um serviço em um local inadequado.

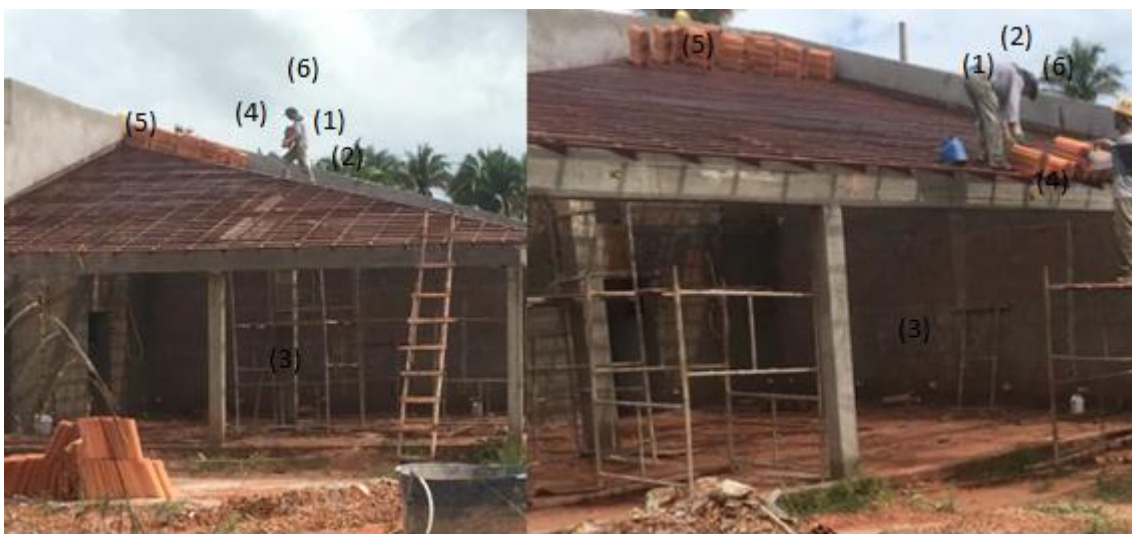
Figura 5- Registro de inconformidades graves em relação às NRs na colação das telhas, como falta do (1) dispositivo de segurança contra queda; (2) cabo-guia de aço; (3) sinalização e isolamento da área; além de (4) transporte inadequado do material; (5) local inadequado para armazenagem/espera do material;(6) falta do capacete.

A figura 5 mostra um trabalho bastante frequente em obra - que quase sempre se passa despercebido: a execução de telhamento da cobertura. Neste serviço é encontrado um conjunto de inconformidades em relação à NR 6, 18 e 35. Pode-se citar por exemplo: a falta de uso de capacete; transporte impróprio das telhas; ausência de sinalização e isolamento do local; e armazenamento impróprio das telhas sobre a estrutura de suporte do telhado. Soma-se a isso a falta da instalação de cabo guia ou cabo de segurança para fixação de mecanismo de ligação por talabarte acoplado ao cinto de segurança tipo paraquedista e a falta de equipamentos de transporte vertical de materiais, que devem ser projetados, dimensionados e especificados tecnicamente por profissional legalmente habilitado.

| Processo ou ação | Modo de falha | Causa básica da falha | Natureza da ocorrência (O) | (O) | Efeitos | (S) | Meios de Detecção | (D) | Índice de risco | Ações corretivas |
|---|---|--|---|---|---|---|---|---|---|---|
| Queda do trabalhador | | Falta do cabo guia ou dispositivo contra queda | Queda de diferente nível | 5 | Incapacidade temporária curta | 5 | Checklist | 5 | 125 | Uso do equipamento contra queda |
| | | Trabalhadores sem treinamento | Queda de diferente nível | 5 | Incapacidade temporária curta | 5 | Checklist | 5 | 125 | Realizar treinamento |

No presente serviço de telhado pode acontecer à queda do trabalhador causada pela falta do cabo guia de aço ou dispositivo contra queda, que são exigidos pelas NRs, como também o trabalhador sem treinamento pode gerar a queda de diferente nível. Ambas as situações possuem a mesma natureza de ocorrência, portanto tendo o mesmo índice (O) que é igual 5, podendo acarretar em uma incapacidade temporária curta com índice de severidade (S) igual 5 e o meio de detecção das duas possíveis falhas acontecem por meio de *checklist*, que possui o índice (D) igual 5, por fim o índice de risco de ambas chegam a 125, as soluções corretivas são o uso de equipamentos contra queda e a realização de treinamento com colaboradores, respectivamente.

Outro possível acidente no processo é a queda de material ocasionado por duas possíveis causas nas ações da tabela 3, que são o transporte e armazenagem inadequada das telhas. A queda das telhas poderá atingir transeuntes no nível inferior, tendo o índice (O) igual a 6, classificando como queda de matérias. Com possível efeito de gerar uma incapacidade temporária longa, se atribui índice de severidade igual a 6. Por outro lado, o meio de detecção dessas possíveis falhas é o visual, que é igual 1. Deste modo se obtém o índice de risco para ambas causas de 36. As NRs mencionam quando se faz esses tipos de serviços citados acima, se deve isolar e sinalizar a área, além do transporte ser de maneira adequada para não ocorrer risco de queda material e preservar a saúde do colaborador. Outro ponto a se destacar é o peso acumulado das telhas armazenadas sobre estrutura - que não foi projetada para receber aquela carga pontual. As telhas devem ser armazenadas em local apropriado ou em menor quantidade.

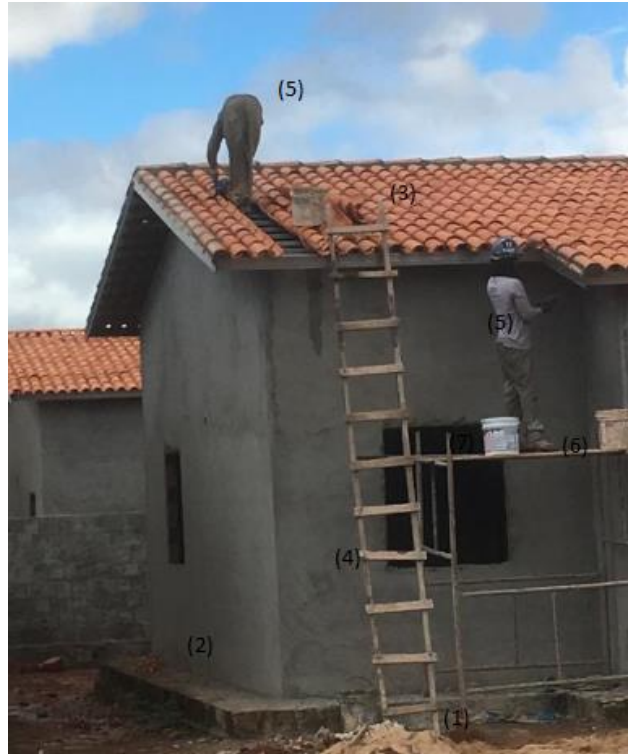
Figura 6 – Registro de situações que estão em inconformidade com as NRs: (1) escada não apoiada em piso resistente; (2) escada situada nas proximidades de portas ou áreas de circulação; (3) escada colocada em lugar com risco de queda de objetos ou materiais;

(4) Construída com madeira de má qualidade; (5) andaime com ausência de dispositivo de segurança contra queda; (6) piso de forração do andaime incompleto; (7) ausência de guarda corpo e rodapé.

Na figura 6 podemos ver inconformidades em relação à NR 18 no que diz respeito a utilização de escadas de mão. Por ter seu uso em diversas atividades rotineiras, os riscos são negligenciados – como observado na imagem. A escada está apoiada em solo úmido, sem o nivelamento adequado e também na proximidade de porta e janelas. Além disso, há o risco de queda de material em local onde tem o fluxo de entrada e saída - e no caso da figura outro operário trabalhando um nível abaixo no andaime. Em relação ao material, não aparenta ser de boa qualidade, pois se observa uma não uniformidade dos componentes e espessura mais fina na ponta de apoio da escada. Também como já observado nas figuras anteriores a falta do uso do cinto de paraquedas e todo o sistema de ancoragem e dos guarda-corpos e rodapés nos andaimes.

| Processo ou ação | Modo de falha | Causa básica da falha | Natureza da ocorrência (O) | (O) | Efeitos | (S) | Meios de Detecção | (D) | Índice de risco | Ações corretivas |
|---|---|---|---|---|---|---|---|---|---|---|
| Utilização da escada | Quebra da escada | Falta de resistência do material | | 5 | | 5 | Ausência de métodos de avaliação | 10 | 250 | |
| | | Falta de estabilidade | | 5 | | 5 | | 5 | 125 | |
| | Queda do colaborador da escada | Tipo inadequado | Queda com diferença de nível | 5 | Incapacidade temporária com afastamento curto | 5 | Checklist | 5 | 125 | troca da escada |
| | | Falta de habilidade do usuário | | 5 | | 5 | | 5 | 125 | Realizar treinamento |

A quebra da escada pode ser ocasionada devido à falta de resistência do material, pois geralmente a confeccionam com sobras de madeiras, chegando ao um índice de risco de 250 - que devido à falta de métodos de avaliação para detecção, atribui-se índice 10, o que contribui substancialmente para esse elevado RPN. Portanto, o uso de escadas improvisadas precisa ser revisto com urgência pela ausência de métodos de avaliação da resistência das mesmas.

Muitas quedas por meio de escada acontecem por falta de estabilidade, que apresentar o segundo maior índice de risco - 125, porque na maioria das vezes ela é apoiada em locais impróprios como é visto na figura 6, possibilitando um deslocamento da escada, ocasionando a queda do trabalhador provocando de lesões recuperáveis a casos extremos de lesões permanentes. Vale mencionar que a escolha do tipo da escada inadequada para o serviço pode também ocasionar a queda, pois é não será instável para o local ou serviço onde será executado o processo.

| Ordem | Modo de falha | Causa básica da falha | Número preliminar de risco (RPN) | Ações Corretivas |
|---|---|---|---|--|
| 1º | Quebra da escada | Falta resistência do material | 250 | Troca da escada |
