Latin American Journal of Energy Research – Lajer (2026) v. 13, n. 1, p. 29–48
<https://doi.org/10.21712/lajer.2026.v13.n1.p29-48>

Diagnóstico e simulação de falha em um transformador de potencial capacitivo de 345 kV

Diagnosis and failure simulation of a 345 kV capacitive voltage transformer

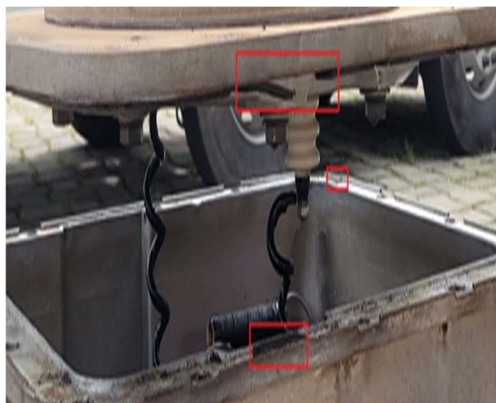
Após remover a seção capacitiva, mostrada na Figura 5, observou-se que o polímero entre a seção capacitiva e a caixa de base estava desgastado e havia perdido suas características de vedação. Isso permitiu a entrada de umidade na caixa de base, formando uma mistura de água e óleo isolante. Adicionalmente, uma inspeção visual detalhada da parte interna da caixa de base foi realizada, examinando cada componente individualmente. Nessa inspeção, foram detectadas possíveis carbonizações no resistor conectado ao reator série e na porção do papel do TPI próxima à conexão do terminal CAR, que deriva da coluna capacitiva.

Figura 5. Polímero de vedação da caixa de base danificado.

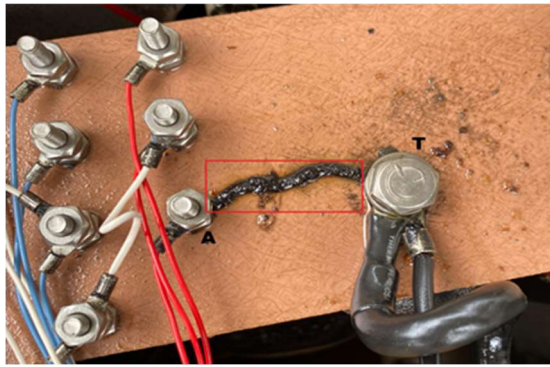
O ponto de destaque na inspeção visual é a trilha formada na placa de conexões do TPC, ilustrada na Figura 6. Após mapear as conexões de cada parte do equipamento, constatou-se que a trilha se formou entre o ponto de tensão intermediário T, mostrado na Figura 2, e o primeiro terminal de ajuste de amplitude do TPI.

Figura 6. Curto-circuito no primário do TPI.

O estudo constatou que a deterioração do polímero de vedação entre a caixa de base e a coluna capacitiva, devido ao tempo prolongado de operação, causou a entrada de água. Essa água, misturada ao

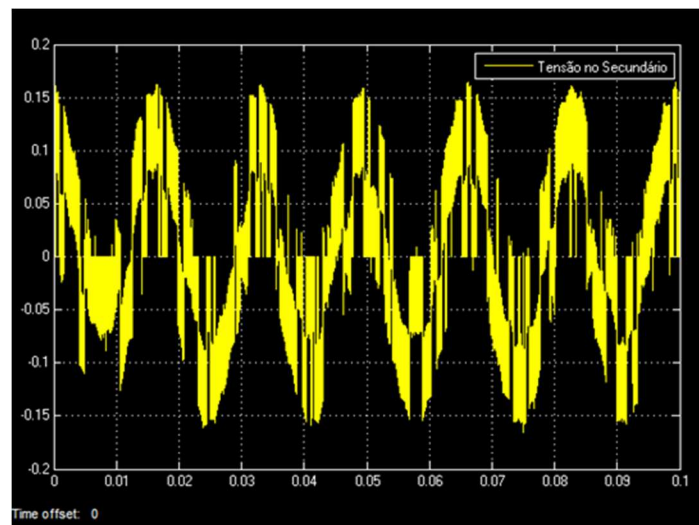
Figura 8. Saída do secundário com falha - tensão (V) x tempo (s).

Acredita-se que o curto-circuito da maior parte do enrolamento primário do TPI reduz drasticamente sua impedância, transformando-o de uma carga indutiva significativa em uma carga de impedância quase nula. Como o TPI atua como carga do divisor de tensão capacitivo, essa alteração faz com que C2 fique praticamente curto-circuitado. Com isso, a tensão se concentra quase totalmente sobre C1, reduzindo a tensão em C2 para valores muito baixos. Isso compromete a divisão de tensão e desestabiliza o circuito ressonante, originalmente ajustado para operar em ressonância com o reator de sintonia do TPI. A condição de ressonância se rompe, comprometendo a capacidade do TPC de reproduzir corretamente a tensão primária. Dessa forma, a queda de tensão observada em C2, de aproximadamente 10 kV para cerca de 130 V no ponto intermediário do TPC, é uma consequência direta do curto-circuito. Com o primário do TPI em curto, o caminho da corrente se torna de baixíssima impedância, desviando praticamente toda a corrente. Assim, a maior parte da tensão se dissipa em C1 e na impedância da fonte, restando apenas uma fração mínima da tensão no ponto de conexão do TPI.

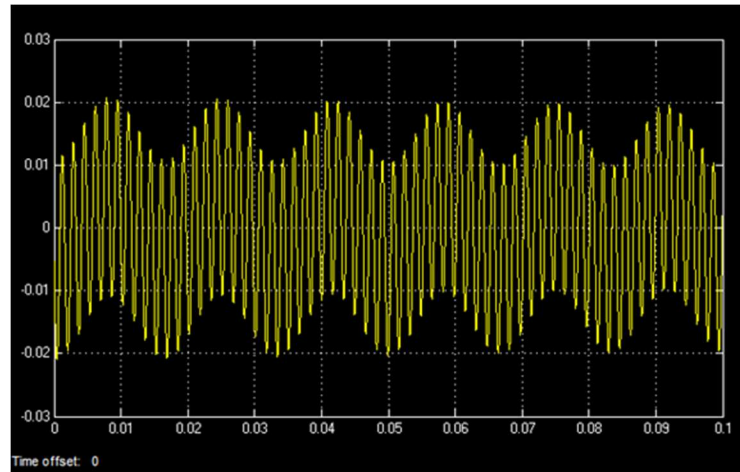
O curto-circuito retira o equipamento das condições normais de operação, alterando a linearidade do sistema e afetando diretamente a forma de onda da corrente em todo o circuito. Em C2, a forma de onda, que era inicialmente senoidal, passa a se comportar como em um sistema desequilibrado, conforme ilustrado na Figura 9.

Figura 9. Corrente de C2 com falha - corrente (A) x tempo (s).
