## Evaluation of light guiding tips used in light curing units

## Avaliação de pontas condutoras de luz utilizadas em aparelhos fotoativadores

**Objective:** *Evaluating the light guiding tips from UFPR dental clinics, as well as identifying the presence of residues in them and assessing their irradiance values before and after the cleaning procedures.*

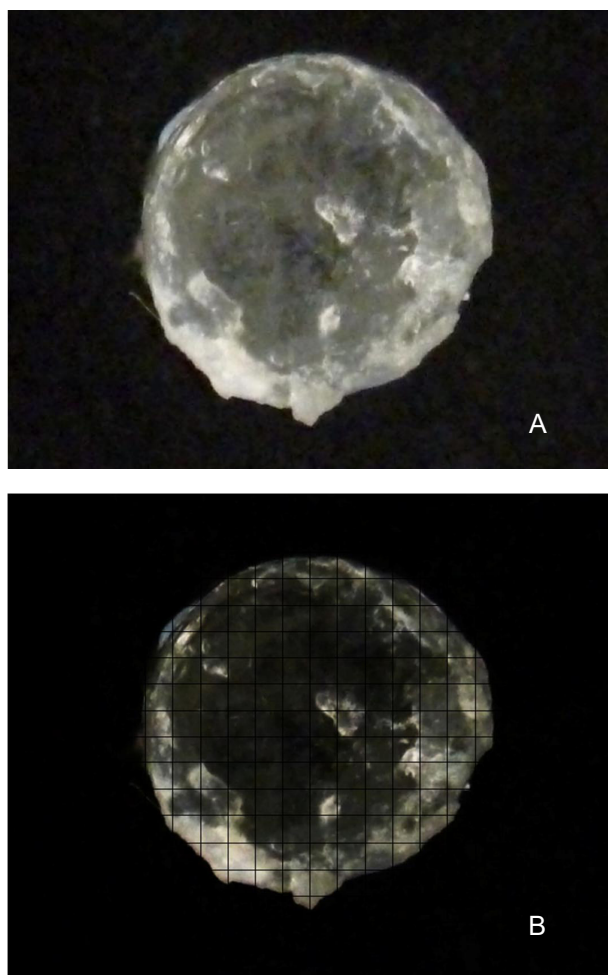
Para quantificar os resíduos presentes nas ponteiras foi sobreposta uma tela graduada vertical e horizontalmente, formando quadrados de 1 x 1mm sobre a imagem digital previamente obtida (Figura 1). E posteriormente, as imagens foram avaliadas em tela de computador de 20 polegadas e alta definição. Deste modo, foram mensuradas as interseções contidas no diâmetro das ponteiras e quantas dessas continham resíduos. Em seguida foi calculada a porcentagem de resíduos presentes em cada ponteira.

Figura 1 – Imagem representativa de ponteira impregnada de resíduos: A) sem da tela; B) com tela sobreposta à imagem

No presente estudo, observou-se que os resíduos impregnados encontravam-se predominantemente na área periférica das ponteiros, possibilitando assim uma passagem de luz aceitável na região central no momento da aferição. Este fato pode explicar a variação na irradiância (antes e após a higienização) não ser proporcional à quantidade de resíduos presentes nas ponteiros.

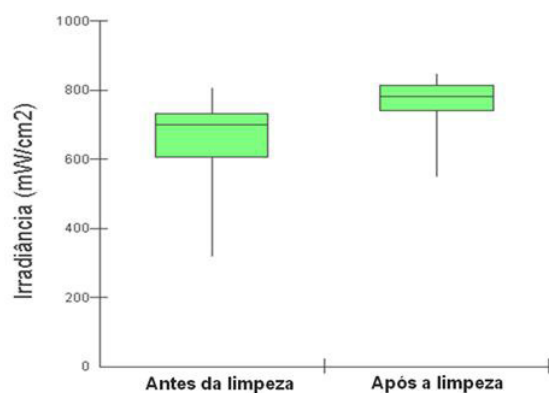
Independentemente da clínica avaliada, a Figura 2 mostra o perfil da irradiância aferida através das ponteiras antes e após a higienização, com base na mediana e nos quartis. Após a aplicação do teste t pareado, verificou-se que a higienização das ponteiras propiciou aumento significativo ( $p < 0,05$ ) da irradiância.

Figura 2 – Gráfico Box-plot mostrando diferença estatisticamente significativa ( $p < 0,05$ ) de irradiância antes e após a higienização das ponteiros condutoras de luz
