# AValiação de Risco Ocupacional em Obras de Pequeno Porte de Unidades Unifamiliares com Aplicação do FMEA: Uma Investigação sobre Trabalho em Altura e Escavações

## OCCUPATIONAL RISK ASSESSMENT IN SMALL WORKS OF SMALL UNITS WITH FMEA APPLICATION: AN INVESTIGATION ON WORK AT HEIGHT AND EXCAVATIONS

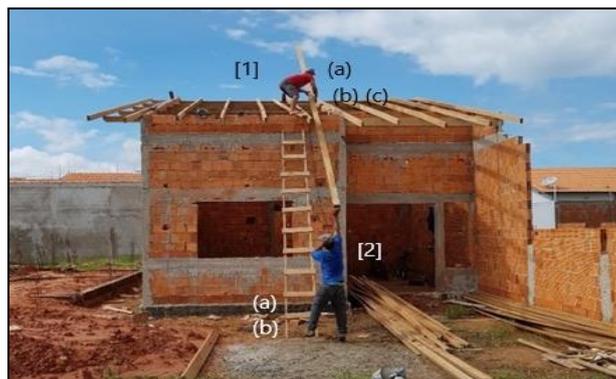
Figura 1. Inconformidades encontradas nos trabalhadores [1] e [2]: ausência de (a) capacete, (b) luvas, (c) dispositivo de segurança contra queda.

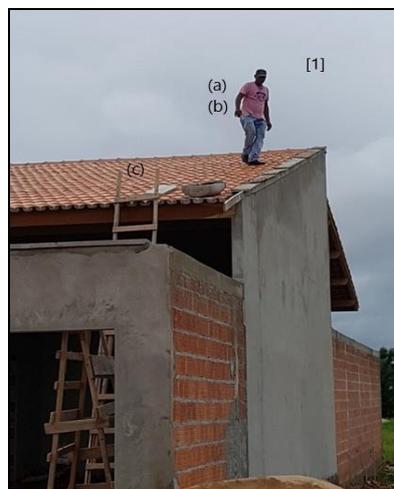
Figura 2. Inconformidades encontradas no trabalhador [1]: ausência de (a) capacete, ausência de (b) dispositivo de segurança contra queda, (c) escada em posição irregular.

De acordo com a NR 18.18 telhados e coberturas, é obrigatória a instalação de cabo guia ou cabo de segurança para fixação de mecanismo de ligação por talabarte acoplado ao cinto de segurança tipo paraquedista. Na NR 18.18.2 diz que: nos locais sob as áreas onde se desenvolvam trabalhos em telhados e ou coberturas, é obrigatória a existência de sinalização de advertência e de isolamento da área capazes de evitar a ocorrência de acidentes por eventual queda de materiais, ferramentas e ou equipamentos.

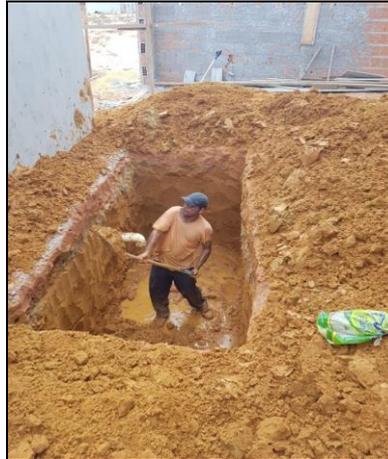
Figura 3. Inconformidades encontradas no trabalhador [1]: ausência de (a) capacete, (b) luvas e (c) botas.

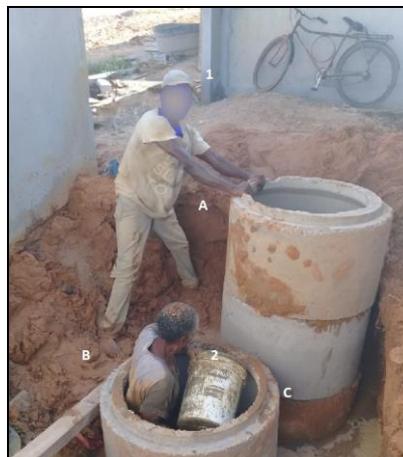
A NR 18 no tópico 6.5 diz que: Os taludes instáveis das escavações com profundidade superior a 1,25m (um metro e vinte e cinco centímetros) devem ter sua estabilidade garantida por meio de estruturas dimensionadas para este fim. (118.144-0 / I4). Na NR 18.6.7. As escavações com mais de 1,25m (um metro e vinte e cinco centímetros) de profundidade devem dispor de escadas ou rampas, colocadas próximas aos postos de trabalho, a fim de permitir, em caso de emergência, a saída rápida dos trabalhadores, independentemente do previsto no subitem 18.6.5.

Figura 4. Inconformidades encontradas no trabalhador [1] e [2]: ausência de (a) capacete, (b) luvas e (c) botas.
