ANÁLISE DE VIABILIDADE DA MANUTENÇÃO DE ESTRADAS COM SOFTWARE PARA GERENCIAMENTO DE PISO: APLICAÇÃO DO HDM-4 NA RODOVIA BR 010 / MA

FEASIBILITY ANALYSIS OF ROADS MAINTENANCE WITH SOFTWARE FOR FLOOR MANAGEMENT: APPLICATION OF HDM-4 ON HIGHWAY BR 010 / MA

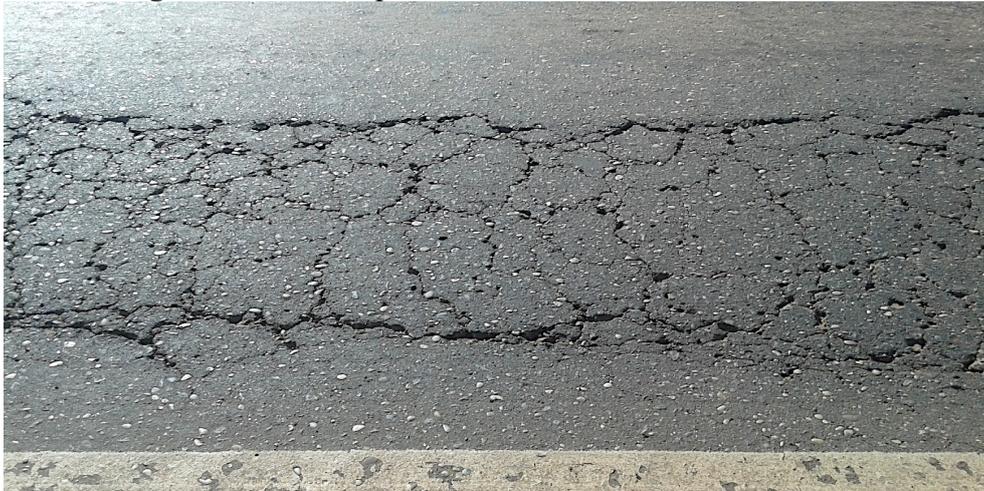
Figura 1. Trincas tipo couro de crocodilo na trilha de roda

Foram inseridos todos os dados e se rodou as cinco soluções descritas na tabela DNIT SICRO. O cenário que apresentou o melhor custo/benefício para ambos os segmentos foi o CREMA 2, com a maior taxa interna de retorno. Nos últimos dez anos, o segmento estudado teve apenas Conservação Rotineira e CREMA 1 como solução de manutenção. Nas Figuras 1, 2 e 3, vemos claramente que o trecho se encontra bastante deteriorado em decorrência da manutenção não adequada.

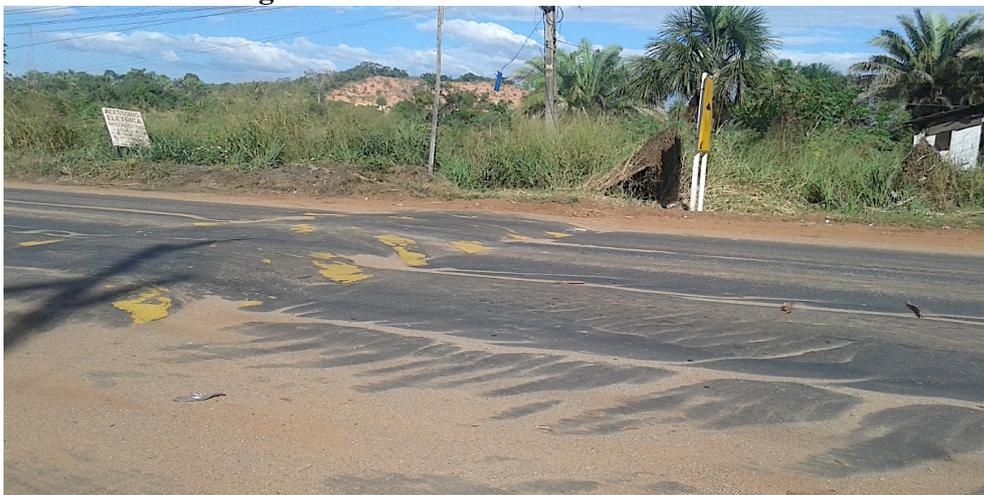
Figura 2. Afundamento em trilha de roda

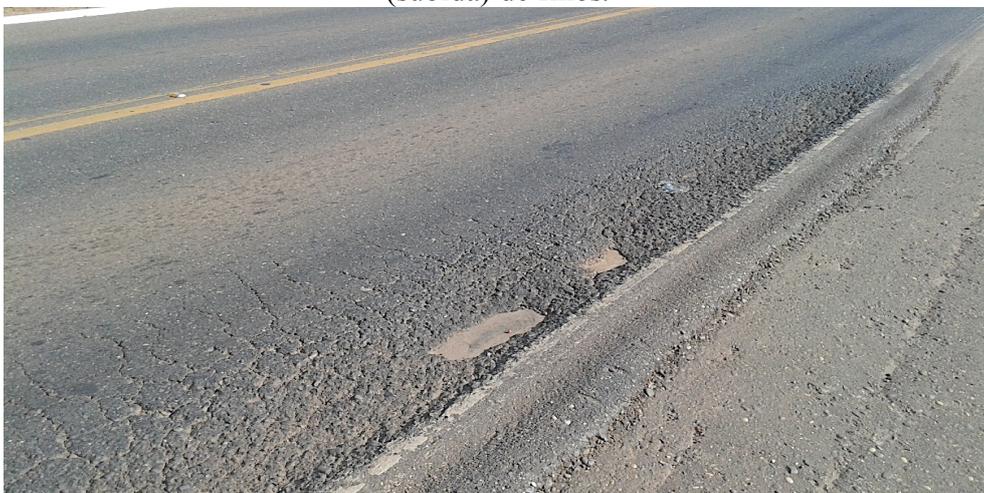
Figura 3. Trincas, buracos, escorregamento, afundamento em trilha de roda, bombeamento (subida) de finos.
