ANÁLISE DOS MODOS E EFEITOS DE FALHAS NA INSTALAÇÃO DE ENERGIA SOLAR EM TELHADOS RESIDENCIAIS DE IMPERATRIZ/MA: UMA ABORDAGEM DA FERRAMENTA FMEA

ANALYSIS OF THE FAILURE MODES AND EFFECTS IN THE SOLAR ENERGY INSTALLATION ON RESIDENTIAL ROOFS OF IMPERATRIZ/MA: AN APPROCH ABOUT FMEA TOOL

Este trabalho objetiva realizar a aplicação da ferramenta FMEA na instalação de energia solar em telhados residenciais de Imperatriz/MA, através de um estudo de caso. Considerando os registros fotográficos realizados, foram identificadas inconformidades com as Normas Regulamentadoras 35, 6, 10 e 18 e também falhas no processo de instalação. Foram definidos três processos para a aplicação da ferramenta FMEA. Os resultados obtidos demonstram que o maior índice de risco envolve um EPI essencial, o capacete, não utilizado por nenhum dos trabalhadores do estudo, que caindo de uma altura significativa pode resultar em óbito. Além dos impactos, o capacete protege inclusive contra choques elétricos. Ficou também constatada a possibilidade de queda de escada e queda do telhado, bem como a ausência total de dispositivos de segurança contra queda. Deste modo, como considerações finais, é proposto um plano de a

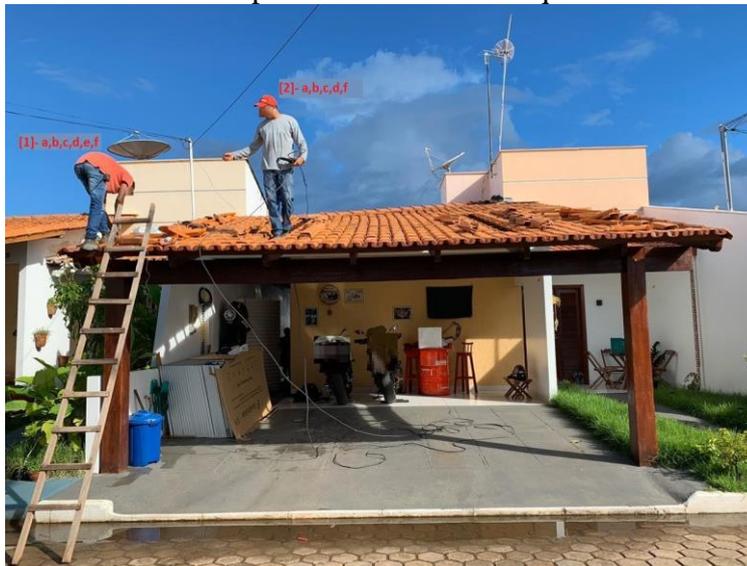
Figura 2. Inconformidades envolvendo os trabalhadores [1] e [2]: ausência de a) capacete, b) luvas, c) dispositivo de segurança contra queda, d) óculos e) manga para proteção do braço, f) escada apoiada em local inadequado.

A situação registrada na figura 2 mostra inconformidades com a NR 6, pois cabe ao empregador exigir do trabalhador o uso do EPI, como falta de capacete nos trabalhadores [1] e [2] para proteger contra impactos de objetos sobre o crânio e choques elétricos, assim como também há ausência de luvas em ambos para a proteção das mãos contra choques elétricos devido ao uso de furadeira. Outro fato é a ausência de dispositivo de segurança contra queda, conforme a NR18, que são cabos guia ou cabos de segurança, e uso de talabarte e cinto. A figura 2 também descumpre a NR 6 pela falta de óculos em ambos trabalhadores, a fim de assegurá-los contra impactos de partículas volantes, e há ausência de mangas nos braços do trabalhador [1] para controle da sua temperatura térmica. Além disso, os trabalhadores [1] e [2] estão expostos diretamente ao sol.

Ainda a respeito da figura 2, se observa a falta de sinalização, pois a NR 18 afirma que: “nos locais sob as áreas onde se desenvolvam trabalhos em telhados e ou coberturas, é obrigatória a existência de sinalização de advertência e de isolamento da área capazes de evitar a ocorrência de acidentes por eventual queda de materiais, ferramentas e ou equipamentos”.

A Figura 2 também descumpre a NR 18 porque é proibida a utilização de escada de mão que possui o risco de queda de objetos ou materiais. Esse risco de queda está relacionado as telhas, pois a escada está apoiada diretamente nas telhas, que são peças soltas e não fixas, como caibros ou vigas, sendo importante ressaltar ainda sobre o estado físico da escada, que não está em perfeitas condições, possibilitando queda dos trabalhadores.

Além disso, a Figura 2 contempla o trabalho executado em altura, visto que o telhado para a instalação da energia solar é acima de 2 metros do nível inferior, com risco de queda dos trabalhadores [1] e [2]. Portanto, há irregularidade quanto à NR 35, pois todo trabalho em altura deve ocorrer sob supervisão, o que não aconteceu na situação apresentada. A Norma

Regulamentadora 35 também prevê que todo trabalho em altura deve ser precedido de Análise de Risco, a qual não foi aplicada.

O ambiente de trabalho, como observado na figura 2, se encontra sem qualquer EPC contra queda de objetos, os trabalhadores também não estavam usando capacete. Um acidente em que envolvesse queda de materiais ou ferramentas poderia acarretar até mesmo no óbito de não envolvidos no processo. Todo o ambiente de trabalho deve ser fiscalizado por profissionais para evitar esta falha.

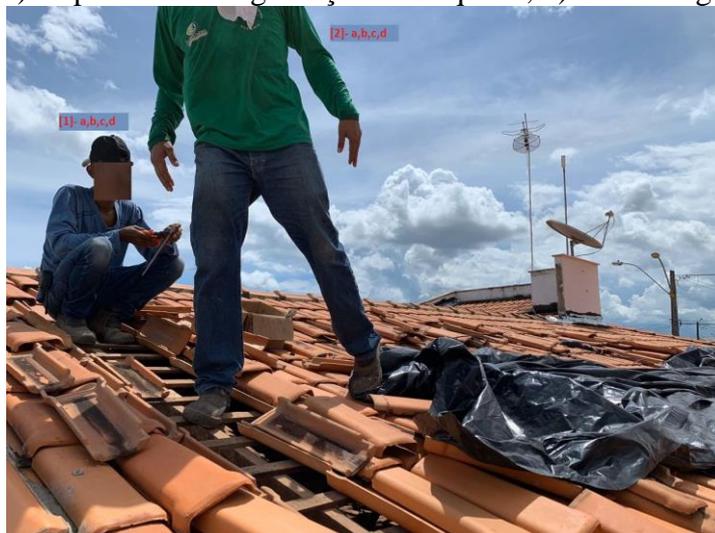
Figura 3. Inconformidades envolvendo os trabalhadores [1] e [2]: ausência de a) capacete, b) luvas, c) dispositivo de segurança contra queda, d) botas desgastadas.

Acerca da Figura 3, as inconformidades pela ausência de capacete está presente no trabalhador [1]. Já a ausência de luvas e dispositivos de segurança contra queda são identificadas nos trabalhadores [1] e [2]. Por sua vez, as botas desgastadas usadas por ambos são inadequadas, já que NR6 afirma que a empresa é obrigada a fornecer ao trabalhador o EPI em perfeito estado de conservação, devendo substituí-lo quando danificado. Também há o descumprimento da NR 18, entendendo que os trabalhadores [1] e [2] estão muito próximos e é proibida a concentração de carga em um mesmo ponto sobre o telhado: Existe o risco de rompimento e queda.

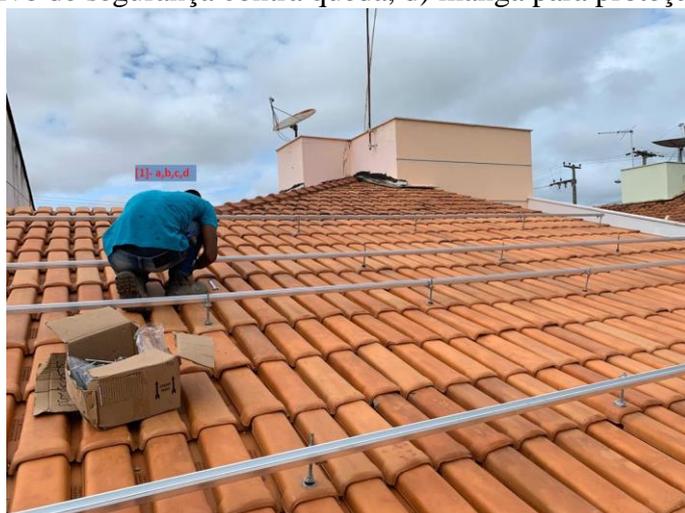
Figura 4. Inconformidades envolvendo o trabalhador [1]: ausência de a) capacete, b) luvas, c) dispositivo de segurança contra queda, d) manga para proteção do braço.

O cenário da Figura 4 mostra que todas as inconformidades apontadas ferem a Norma Regulamentadora 6.

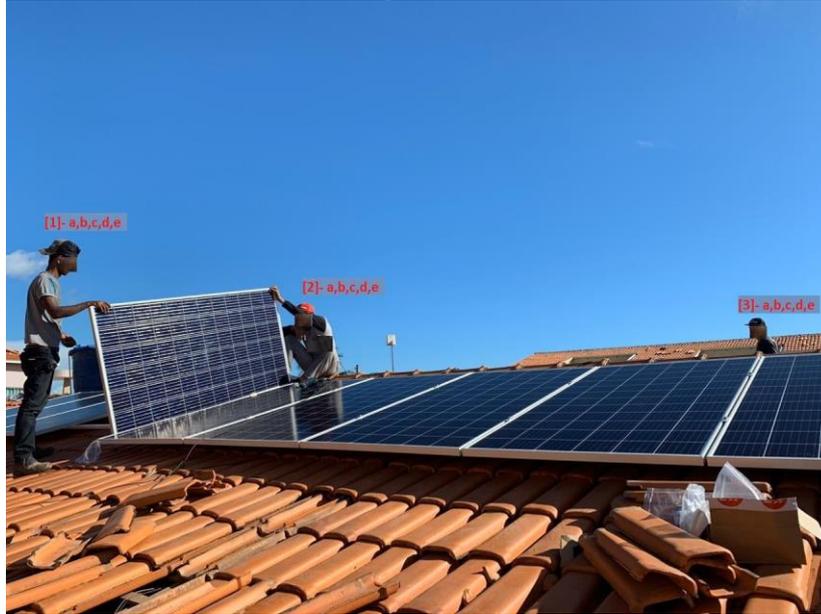
Figura 5. Inconformidades envolvendo os trabalhadores [1] [2] e [3]: ausência de a) capacete, b) luvas, c) dispositivo de segurança contra queda, d) manga para proteção do braço, e) botas desgastadas.

A Figura 5 mostra a fase de instalação da energia solar através dos painéis solares fotovoltaicos.

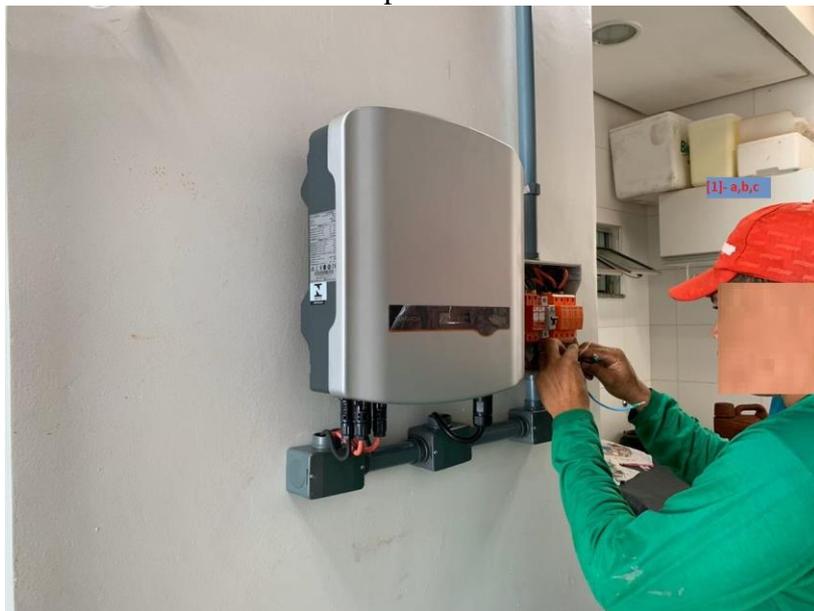
Figura 6. Inconformidades envolvendo o trabalhador [1]: ausência de a) luvas, b) óculos, c) capacete.

A Figura 6 é sobre o manuseio do trabalhador [1] em fios de um inversor para conectar a energia gerada pelos painéis fotovoltaicos ligada à rede elétrica da rua, tudo isso sem utilizar luvas contra choque elétrico, em desacordo com a NR 6 - F - F.1 “c”. A falta de óculos também é observada, que é contra os impactos de partículas volantes, caso haja um curto circuito. Sobre a figura 6, também é importante citar que ela fere a NR 10, pois em todas as intervenções em instalações elétricas devem ser adotadas medidas preventivas de controle do risco elétrico e de outros riscos adicionais. É necessária uma realização de análise de risco.
