## AVALIAÇÃO DE RISCO OCUPACIONAL EM OBRA DE GRANDE PORTE EM MANUTENÇÃO E CONSERVAÇÃO DE RODOVIA COM APLICAÇÃO DO FMEA: UMA INVESTIGAÇÃO SOBRE SINALIZAÇÃO E TRABALHO EM RODOVIA

*OCCUPATIONAL RISK ASSESSMENT IN LARGE CONSTRUCTION IN MAINTENANCE AND CONSERVATION OF HIGHWAY WITH APPLICATION OF FMEA: AN INVESTIGATION ON SIGNALING AND ROADWORK*

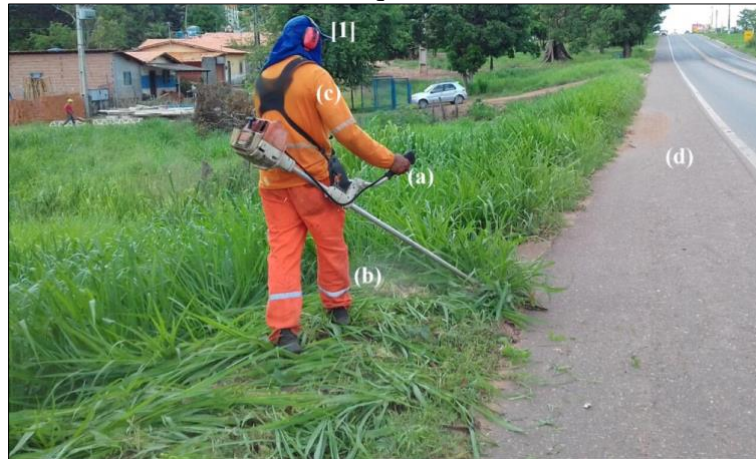
**Figura 1.** Inconformidades encontradas no trabalhador [1]: ausência de (a) luvas, (b) caneleira, (c) vestimentas para proteção do tronco e (d) local de trabalho sem sinalização adequada.

A ausência de EPIs foi registrada em diversos momentos do estudo, comprometendo assim a saúde do trabalhador, vê-se a seguir nas figuras 1, 2, 3 e 4. Observa-se nas figuras 1 e 2 o não uso de um equipamento básico de proteção que são as luvas. Conforme registra a norma regulamentadora N° 6 luvas têm intuito de proteção das mãos contra vibrações e proteção contra agentes químicos. Na figura 1, pode-se identificar a ausência de perneira e vestimentas apropriadas, a NR N° 6 no anexo 1 mostra que a perneiras essencial para a proteção da perna contra agentes cortantes e perfurantes e a vestimentas tal como avental são para proteção do tronco contra riscos de origem mecânica.

Quanto a NR N° 18 sessão 22.3 as máquinas e os equipamentos que ofereçam risco de ruptura de suas partes móveis, projeção de peças ou de partículas de materiais devem ser providos de proteção adequada. Já na NR N° 18.23.1 deixa claro que a empresa é obrigada a fornecer aos trabalhadores, gratuitamente, EPI adequado ao risco e em perfeito estado de conservação e funcionamento, consoante as disposições contidas na NR 6 - Equipamento de Proteção Individual - EPI.

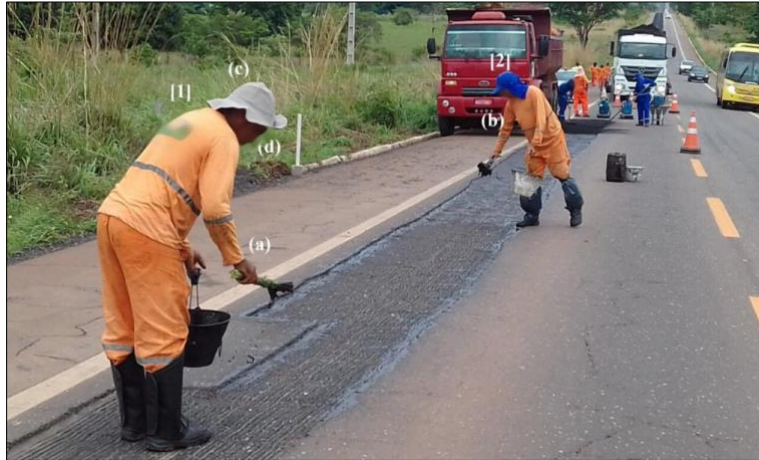
**Figura 2.** Inconformidades encontradas nos trabalhadores [1] e [2]: ausência de (a) luvas, (b) vestimentas para proteção do tronco (c) capuz ou balaclava (d) mascarar.

De acordo com a NR N° 6 a figura 2 contém inconformidades, de uso indispensável as luvas são para proteção das mãos contra agentes químicos, capuz ou balaclava para proteção do crânio e pescoço contra riscos de origem térmica; face e pescoço contra agentes químicos, vestimentas para proteção do tronco contra agentes químicos.

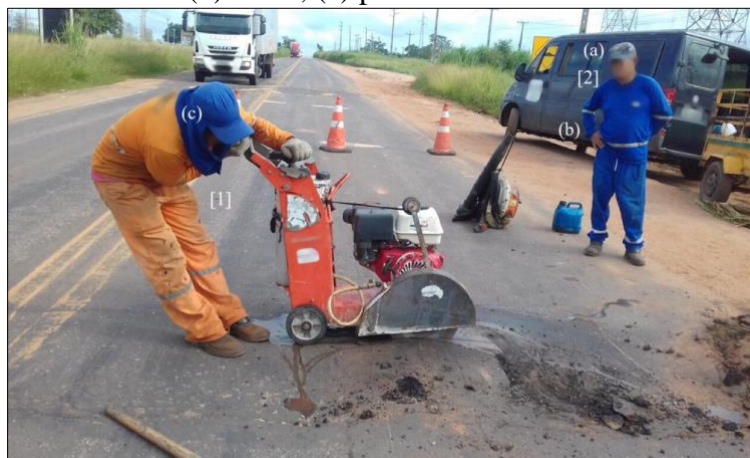
**Figura 3.** Inconformidades encontradas nos trabalhadores [1] e [2]: ausência de (a) balaclava, (b) luvas, (c) protetor auditivo.

Na Figura 3 pode-se observar que o trabalhador [1] não utiliza protetor auditivo, de acordo com a NR N° 6 protetor auditivo circum-auricular para proteção do sistema auditivo contra níveis de pressão sonora. Mediante a NR N° 18 no tópico 22.1A operação de máquinas e equipamentos que exponham o operador ou terceiros a riscos só pode ser feita por trabalhador qualificado e identificado por crachá. Trabalhador [2] em atitude insegura, colocando-se em situação de risco. O colaborador em questão está em pé próximo ao local onde está sendo executado um serviço e não exercia nenhuma função no momento, estava observando um colega, porém em uma posição perigosa. Aliado ao fato, o colaborador não utilizava os EPIs necessários, como protetor auditivo, balaclava e luvas.

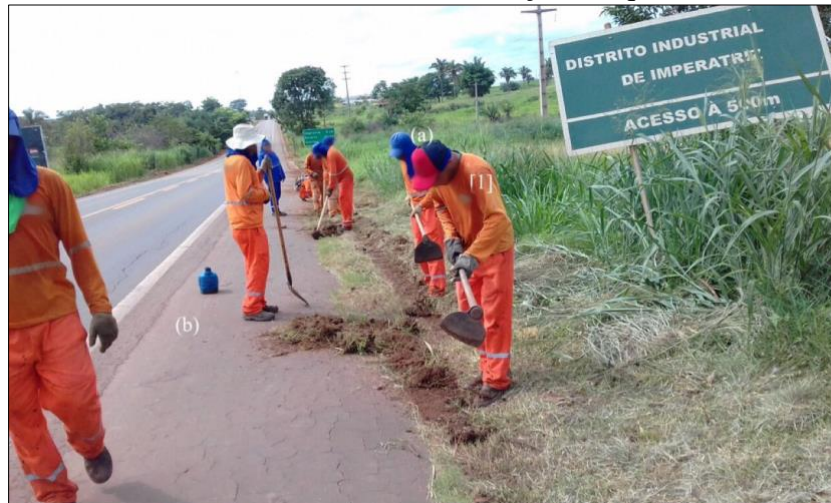
**Figura 4.** Inconformidades encontradas nos trabalhadores [1]: ausência de (a) balaclava, (b) local de trabalho sem sinalização adequada.

Quanto a NR N°18 tópico 27.1, várias inconformidades são observadas, O canteiro de obras não está sinalizado. A NR N°18 registra que o canteiro de obras deve ser sinalizado com o objetivo: a) identificar os locais de apoio que compõem o canteiro de obras; b) manter comunicação através de avisos, cartazes ou similares.

Ainda de acordo com a NR N° 18 tópico 27.3 é obrigatório o uso de sinalização de segurança em vias públicas deve ser dirigida para alertar os motoristas, pedestres e em conformidade com as determinações do órgão competente.
