AET e FMEA PARA CLASSIFICAÇÃO DOS RISCOS ERGONÔMICOS NA CONSTRUÇÃO CIVIL DE PEQUENO PORTE

*TRA and FMEA FOR ERGONOMIC RISKS CLASSIFICATION IN SMALL SIZE CIVIL
CONSTRUCTION*

O estudo foi feito em uma obra de construção do camelódromo da cidade de Imperatriz - MA; o mesmo é dividido em vários blocos (apenas de pavimentos térreo) no qual será de vendas de mercadorias e outros de alimentações; cada unidade construída possui área de 90 a 110 m², sendo 20 blocos no total. Com 30 trabalhadores atuando na obra, onde 15 trabalhadores foram observados e entrevistados. Os resultados encontrados foram: Jornada de trabalho sem pausa para descanso, ausência de ginástica laboral, transporte de carrinho de mão com agregados, assentamento e reboco da parede. No final do expediente, os trabalhadores encontravam-se com fadiga e queixa de dores na lombar.

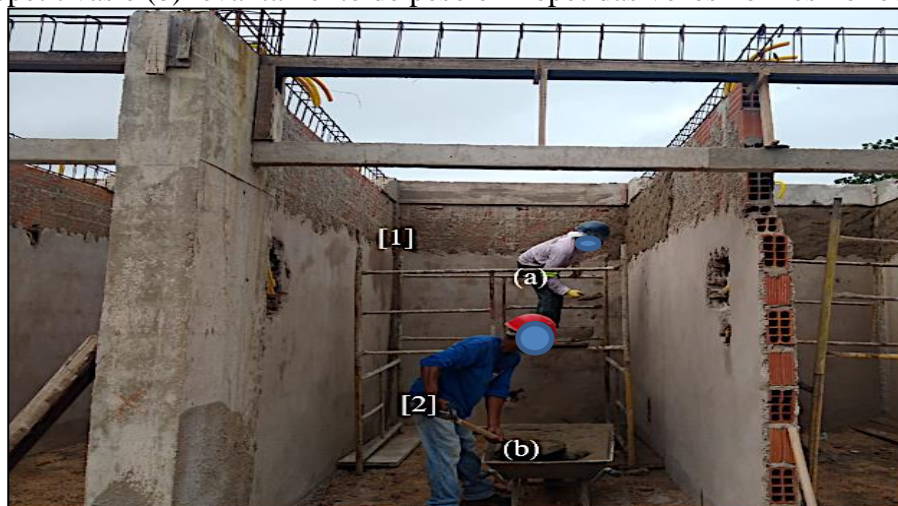
Figura 1. Inconformidade encontrada nos funcionários [1] e [2]: má postura (a) em tarefas repetitivas e (b) levantamento de peso em repetidas vezes no mesmo local.

A sequência de postura do servente [2], após o preparo da massa pela betoneira, o mesmo fez o transporte dela e está abastecendo o recipiente que está quase a altura do seu ombro sobre um andaime como é mostrado na Figura 1, no qual é possível perceber a variação de postura ao executar uma única tarefa e isso em movimentos repetitivos. Nessa atividade a altura que se encontra o recipiente e o esforço no qual o servente vai realizar ao levantar a pá com o peso da argamassa, exige um esforço grande dos braços, ombros e tronco, repetida vezes.

Na mesma Figura 1 pode observar também o pedreiro rebocando a parede, o mesmo usa uma espátula de aço, no qual ele pega a argamassa que está na altura dos seus pés, e joga acima do seu comprimento, isso também em séries repetidas; pode-se analisar nessa atividade a altura variada exige esforços em vários membros. Há um grande esforço por parte da coluna pois o trabalhador se abaixa pra pegar a argamassa sem flexionar os joelhos deixando assim toda sobrecarga para a coluna vertebral; há um trabalho também exercido pelos ombros e braço no qual estará suportando o peso da argamassa ao ser aplicada na parede.

Na Tabela 3, a respeito de rebocar parede dispomos do modo de falha de lesão na coluna, causado por dois fatores: postura inadequada da coluna e por rotação do tronco. O primeiro pode ocorrer por esforço em excesso ou indevido com índice 5, provocando temporariamente a incapacidade com afastamento curto com índice 5, detectado de modo visual com índice 2, concluindo um RPN de 50. A correção desta falha é promover um treinamento de técnicas ergonômicas, no qual será instruído posturas para exercer a função, e conforme a NR 17 parágrafo 6.3, nas atividades que exijam essas dinâmicas do ombro, dorso e membros inferiores e superiores, devem ser incluídas pausas para descanso. O segundo fator ocorre também por esforço repetitivo da rotação deste mesmo, com índice 5, gerando também afastamento curto com incapacidade temporária e índice 5, detectado de modo visual com índice 1, totalizando um RPN de 25. O mesmo pode ser evitado colocando o recipiente que vai receber a argamassa no nível da cintura do servente.

No modo de falha de lesão no ombro ocasionada por movimento repetitivo deste membro, devido a esforço repetitivo de índice 5, podendo ocasionar temporariamente a incapacidade com afastamento curto de índice 5, o mesmo é detectado por meio de inspeção visual com índice 1, realizando um RPN de 25. A ação corretiva do mesmo pode ser feito através de alternância dos braços ao executar essa atividade.

No que se refere afadiga dos braços, tendo como causa movimento repetitivo devido mais uma vez a esforço repetitivo ou indevido com índice 5, pode ocasionar um trauma irrelevante, ou seja, que não necessita de primeiros socorros, possui índice 2, sendo identificado por investigação visual de índice 1. Com isso finalizando um RPN de 10. A correção deste, também é alternância dos braços ao executar a tarefa.

Nesses trabalhos realizado em pé (Figura 1) o Bureau Internacional do Trabalho (2009) aconselha os trabalhadores a não realizar movimentos muitos alongados para não lesionar os músculos e tendões, a área de trabalho deve ser ajustável ao tamanho do operário, o peso do corpo deve ser transferido de tempo em tempo para cada um dos pés separadamente, o funcionário deve ficar em frente a tarefa que está realizando para não rotacionar o tronco e deve mover os pés em direção à atividade, para ficar mais próximo e não torcer a coluna (Tabela 4).

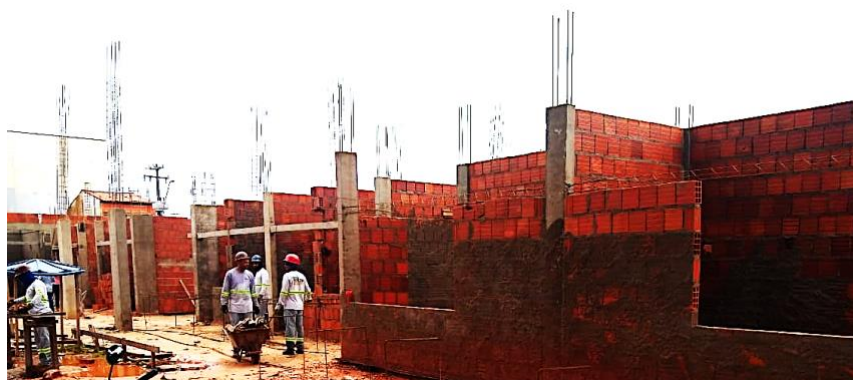
Figura 2. Transporte em carrinho de mão.

Na Figura 2, o funcionário faz o transporte de resíduos da construção, do local da obra até o local de descarte, aquele o faz com o auxílio de carrinho de mão e nisso o servente deve passar por caminhos irregulares e com entulhos, ao manusear o carrinho a coluna do mesmo fica curvada causando desconforto na espinha dorsal.

Tendo em vista a Tabela 4, percebe-se algumas falhas encontradas no transporte de carrinho de mão; lesão na coluna devido a postura inadequada com esforço excessivo de índice 5, podendo ocasionar temporariamente a incapacidade sem afastamento de índice 5. Com isso calcula-se um total RPN de 25. Sua ação preventiva é ginásticas laborais antes de iniciar as atividades. A falha de lesão no ombro pode ocasionar devido ao transporte de peso, através de esforços excessivos de índice 5, vindo a acarretar temporariamente a incapacidade sem afastamento com índice 5. O mesmo pode ser identificado por meio de inspeções visuais de índice 1, fechando assim RPN de 25. A melhor maneira para correção segundo NR 17.3.5 e 17.6.3 precisam ser utilizados assentos para repouso em locais em que possa ser usado por todos os colaboradores durante os intervalos para descanso.

Já a contratura muscular devido ao transporte de peso, proveniente de esforço excessivo com índice 5, pode provocar trauma irrelevante com índice 2, podendo ser identificado por inspeção visual de índice 1. Fechando um RPN de 10.

Conforme Vieira (2010), o transporte de cargas é estressante e envolve maior gasto energético, para amenizar as enfermidades ocupacionais decorrentes desse serviço como as dorsalgias, são recomendados manusear materiais que possuam alças que não podem ser finas demais, manter a coluna ereta durante o transporte, abaixar-se flexionando as pernas, não carregar peso com apenas uma das mãos, não manusear carrinhos com peso excedentes a 70kg, esse peso depende do piso, da forma do pneu e do tipo de carrinho.
