USO DE UMA AERONAVE REMOTAMENTE PILOTADA (ARP) PARA O GERENCIAMENTO DE UMA OBRA DE EDIFICAÇÃO

USE OF A REMOTE PILOTED AIRCRAFT (RPA) TO MANAGE A BUILDING WORK

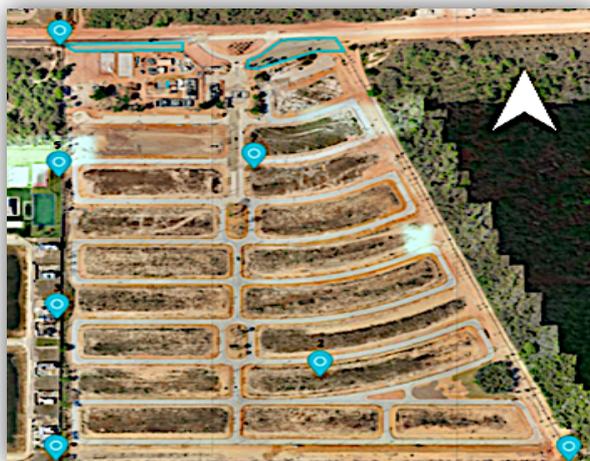
Figura 2. Posicionamento dos Pontos de Controle (GCP) utilizados nos aerolevantamentos realizados no período de 29/10/2021 a 03/12/2021.

Os GCPs e PVs foram levantados utilizando o método de posicionamento RTK (Real-time Kinematic), sendo feitos 7 GCPs e 7 PVs, sendo que para os GCPs foram implantadas placas de concreto de dimensões de 80x80x5 cm, as quais foram marcadas com tinta vermelha e preta para facilitar a visualização nas fotos aéreas e auxiliar no georreferenciamento das fotografias aéreas. As Figuras 2 e 3 mostram a localização dos GCPs e Pvs.

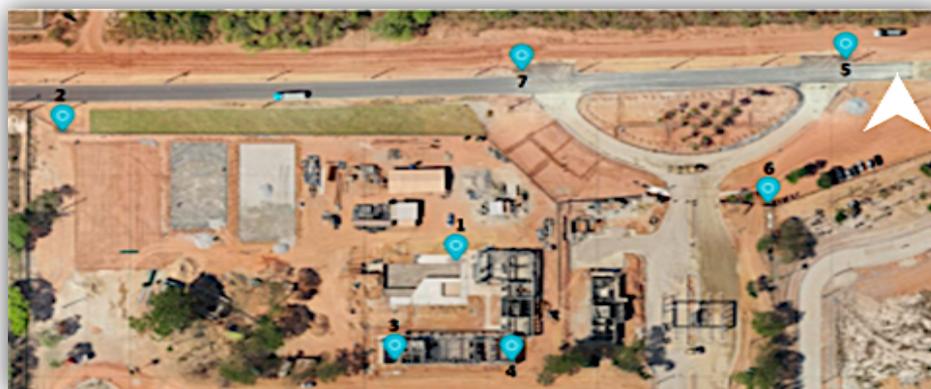
Figura 3. Posicionamento dos Pontos de Verificação (PV) utilizados nos aerolevantamentos realizados no período de 29/10/2021 a 03/12/2021.

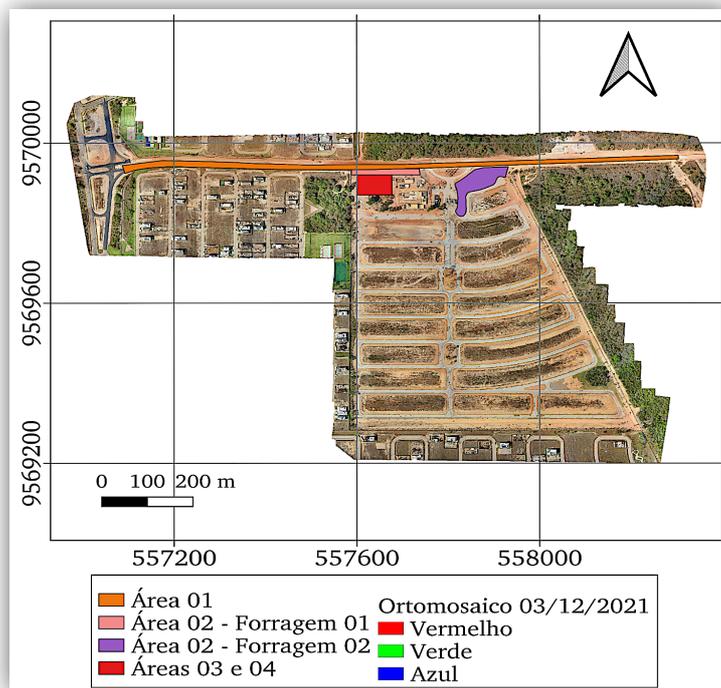
Figura 4. Áreas de verificação de avanço para geração dos mapas evolutivos e aplicação dos algoritmos de detecção de mudança.

Primeiramente selecionou-se as datas iniciais e finais, que contemplariam as diferentes etapas da obra, sendo estas a execução do pavimento asfáltico, a forração da vegetação e a execução das quadras (Tabela 02). Devido a capacidade computacional disponível e ao tamanho dos ortomosaicos, estes foram recortados para regiões específicas, conforme a etapa da obra e a localização de determinado serviço. As áreas mencionadas na Tabela 02 podem ser visualizadas na Figura 04.

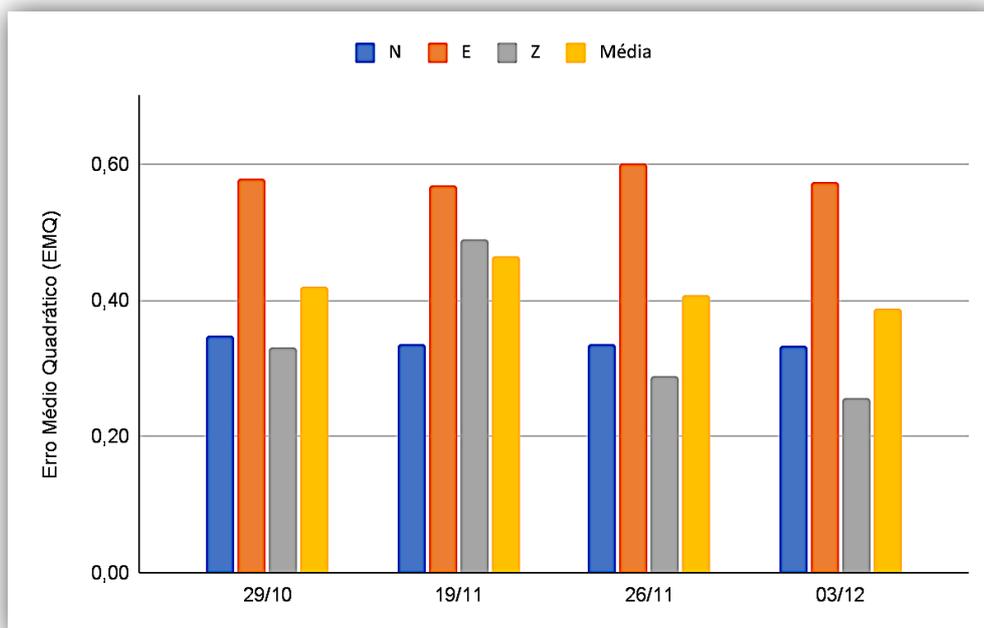
Figura 5. Erro médio Quadrático (m) das coordenadas N, E, Z e a média do EMQ planialtimétrico.

A verificação da qualidade dos ortomosaicos foi feita através da comparação das coordenadas obtidas por meio do posicionamento RTK com os receptores GNSS da Trimble R4 com as coordenadas extraídas dos ortomosaicos georreferenciados. Considerando o EMQ dos pontos de verificação, percebe-se que a média do EMQ planialtimétrico (em amarelo) foi menor para o Ortomosaico do dia 03/12 com um valor de 0,39 m, seguido do dia 26/11 com 0,41 m, 29/10 com 0,42 m e 19/11 com 0,46 m (Figura 5). Para a maioria das datas, o EMQ altimétrico foi menor do que o planimétrico, com exceção do dia 19/11.

As coordenadas E tiveram um erro 60% maior do que as coordenadas N, o que se deve a distribuição dos pontos de controle na área levantada pelo Mavic Pro, sendo que houve uma maior variação na distribuição dos GCPs no sentido vertical se comparado ao horizontal (Figuras 2 e 3). É importante destacar também que os pontos de verificação estavam concentrados na porção superior, local onde foram feitas as medições do avanço da obra nas etapas de pavimentação e paisagismo. Neste local apenas o GCP 6 foi utilizado para o georreferenciamento das fotografias localizadas na porção superior da área de estudo. Para minimizar o erro planialtimétrico de ~40 cm é importante que os GCPs estejam bem distribuídos na área de estudo e que apresentem uma distribuição semelhante ao dos PVs.

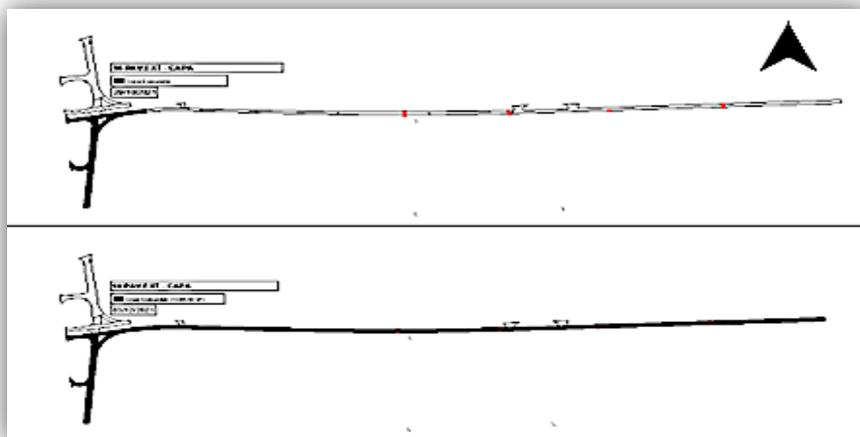
Figura 6. Mapa evolutivo da etapa de pavimentação, onde as áreas em preto indicam a área pavimentada e em branco as áreas não pavimentadas.

A fim de avaliar o avanço da pavimentação na obra de edificação foi avaliado as mudanças ocorridas entre os dias 29/10 e 03/12, sendo que a hachura preta na Figura 6 indica a pavimentação existente nas duas datas. Neste estudo não foi considerada a evolução das camadas do pavimento flexível de forma separada, apenas o avanço da pavimentação para a camada de rolamento acabada. Os valores de área obtidos na primeira e última data, totalizam um avanço de 7581,17 m² em 34 dias (7 semanas, 5 dias úteis e a última semana 4 dias úteis), o que equivale a um avanço diário de 222,98 m² e uma produtividade semanal de 1083,03 m².

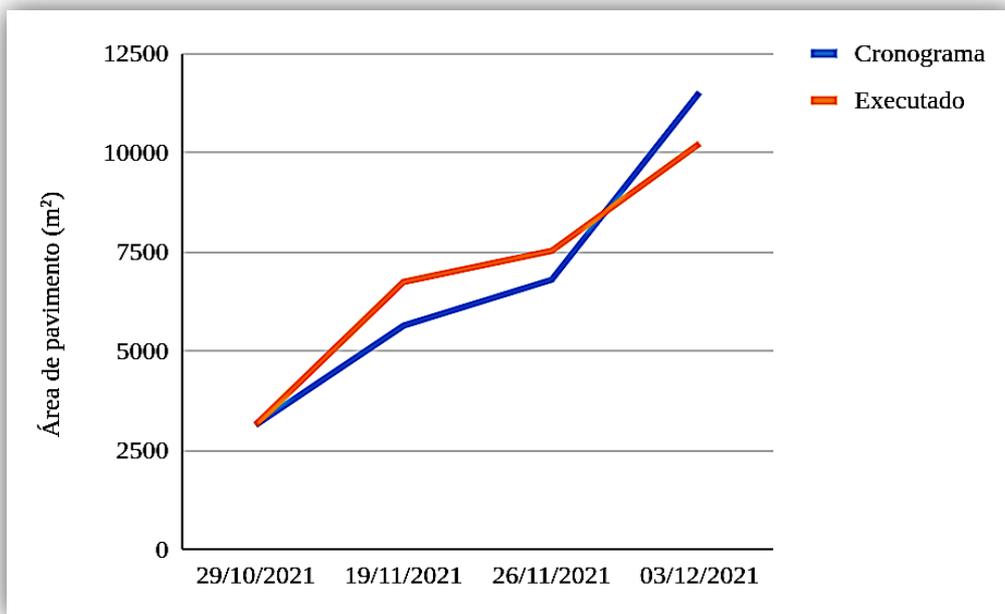
Figura 7. Progresso da etapa de pavimentação considerando o previsto no cronograma da obra e o executado.

Fazendo o comparativo com o cronograma da obra com o avanço obtido nos dias 29/10, 19/11, 26/11 e 03/12, foi verificado que nos períodos entre os dias 29/10 e 19/11 a quantidade executada estava acima da proposta pelo cronograma, com uma produtividade de 1200,59 m² por semana (Figura 7). Ademais, entre os dias 19/11 e 26/11 a produtividade cai para 778,00 m² por semana, permanecendo acima do previsto. Por fim, verifica-se que houve uma tentativa de manter-se acima da curva do cronograma, com um aumento de produtividade, entretanto a quantidade executada, com produtividade semanal de 2705,00 m² ficou abaixo do previsto no cronograma da obra.

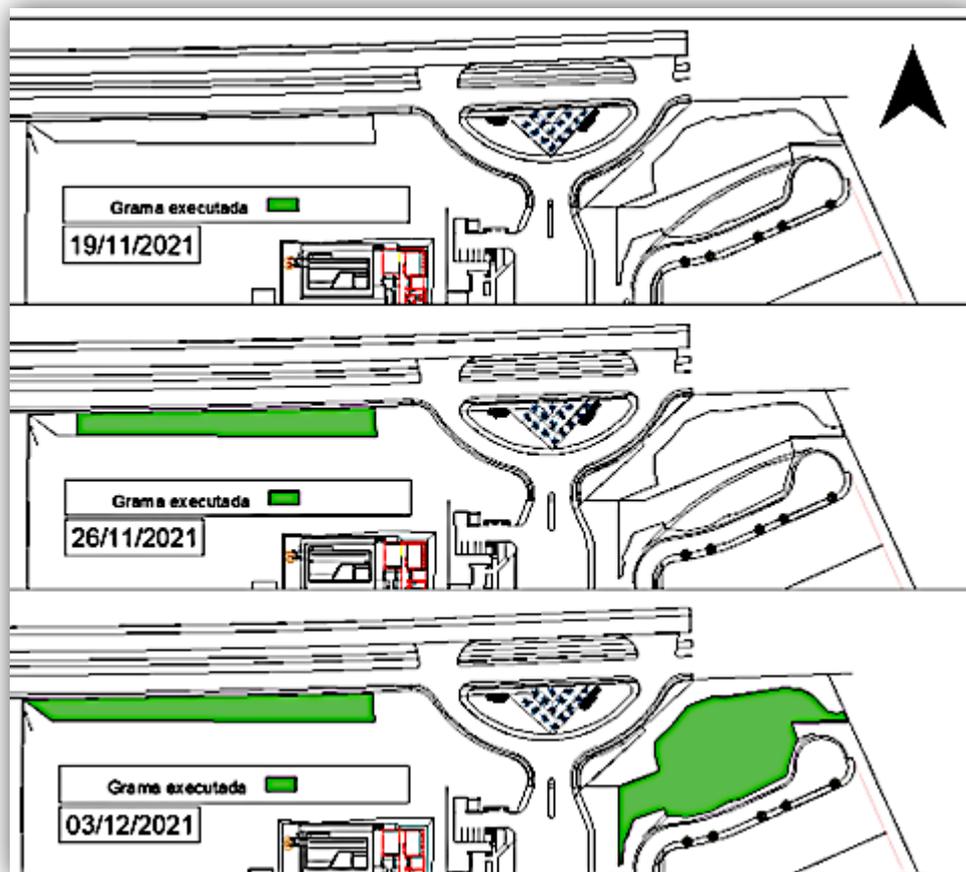
Figura 8. Mapa evolutivo da etapa de pavimentação, onde as áreas em verde indicam a área com grama e em branco as áreas sem forragem.

Para avaliar o progresso do paisagismo foram utilizados três voos correspondentes aos períodos de 19/11, 26/11 e 03/12, considerando dois locais (Fornagem 1 e Fornagem 2) (Figura 4 e 8). Considerando o período de 19/11 a 03/12, a fornagem da área superior (Fornagem 1) correspondeu a um total de 1449,49 m², enquanto na área a direita (Fornagem 2) foi implantado um total de 2807,75 m² de grama (Figura 8). Para a área de fornagem 1 a produtividade diária, considerando 11 dias úteis (2 semanas), foi de 131,77 m² e a semanal foi de 724,75 m², enquanto para a fornagem 02 a produtividade diária foi de 255,25 m² e a semanal foi de 1403,88 m². Para ambas as áreas, uma área total de 4257,24 m² foi gramada no período de 19/11 a 03/12.

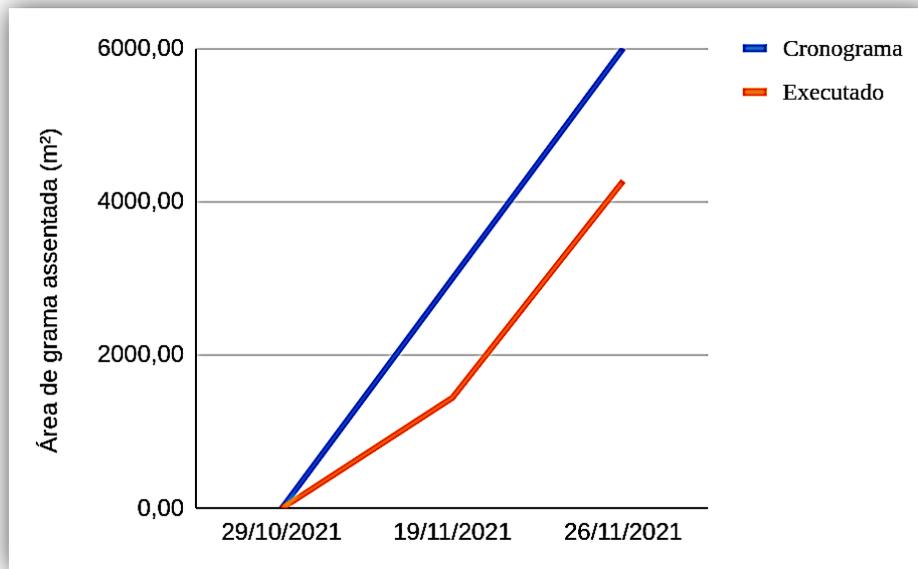
Figura 9. Progresso da etapa de paisagismo considerando o previsto no cronograma da obra e o executado.

Ao comparar o cronograma para a realização da forragem e a execução da cobertura vegetal pode-se concluir que o serviço está sendo efetuado com uma produtividade abaixo do previsto no cronograma (Figura 9). O período que compreende os dias 19/11 e 26/11 a produtividade do serviço executado foi de 289,136 m²/dia, enquanto que a prevista, foi de 600 m²/dia. (Figura 9) No período seguinte, entre os dias 26/11 e 03/12, a produtividade real sobe para 565,07 m²/dia. Dessa forma, os valores finais do avanço ficaram 1728,97 m² abaixo do estimado pelo cronograma. Em alguns casos, a produtividade executada depende da liberação de frente de serviço para que a atividade seja executada. Nesse caso, por exemplo, houve um atraso para disponibilizar as áreas para que a equipe de paisagismo pudesse assentar a grama, gerando assim um atraso no cronograma por decorrência do atraso de atividades predecessoras. Assim, para esta situação, recomenda-se readequar o cronograma a nova realidade da obra.

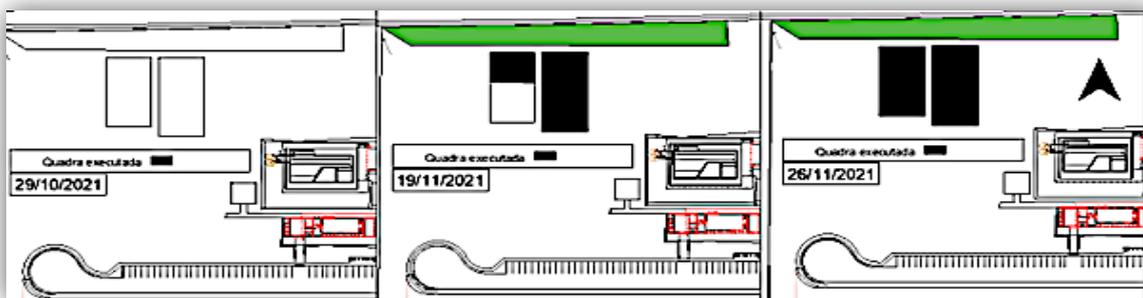
Figura 10. Mapa evolutivo da etapa de paisagismo, onde as áreas em preto indicam a área da construção das quadras.

Com relação a execução das quadras, na Figura 10 é possível ver a evolução do serviço de execução do seu piso. O avanço detectado pela análise visual corresponde a 246,35 m² da quadra menor e 672,16 m² para a maior no dia 19/11. Para o dia 26/11, tem-se apenas o progresso da quadra menor de 330,70 m². Logo, o progresso total para as duas quadras no dia 26/11 foi de 1249,21 m². Até o dia 03/12 este total aumentou para 1251,28, ou seja, um aumento de apenas 2,07 m² em 4 dias.

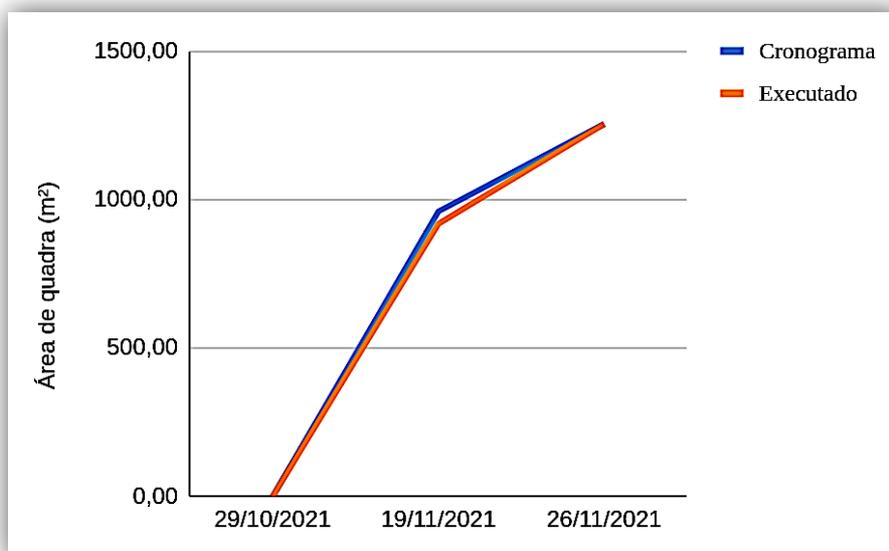
Figura 11. Progresso da construção das quadras, considerando o previsto no cronograma da obra e o executado.

Analisando o avanço executado e fazendo o comparativo com o cronograma da obra, o qual foi baseado na produtividade estimada pela equipe de execução do serviço, nota-se que o piso das quadras foi concretizado abaixo da programação prevista (320 m²/semana) até o dia 19/11, fechando com um valor de 918,35 m², ou seja, 41,65 m² abaixo do cronograma (Figura 11). Na semana seguinte, com um aumento de produtividade de 29,97 m², a área construída foi de 1254,44 m², atingindo a atividade prevista dentro do período estipulado no cronograma.

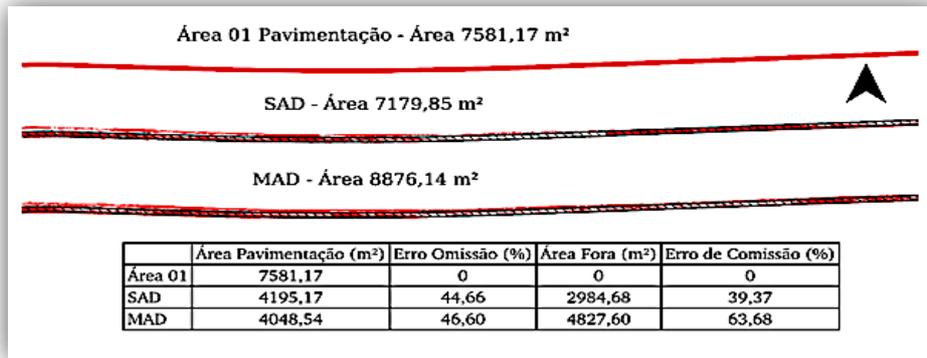
Figura 12. Resultado da detecção automática de mudanças para a disciplina de pavimentação.

O algoritmo SAD detectou uma área total de mudança entre o período de 29/10 e 03/12 de 7179,85 m², sendo que deste valor, apenas 4195,17 m² correspondem à área de pavimentação, resultando em um Erro de Omissão de 44,66%. A área fora do escopo de pavimentação, detectada pelo algoritmo SAD foi de 2984,68 m², implicando em um Erro de Comissão de 39,37%.

De forma análoga, o algoritmo MAD detectou uma área de 8876,14 m², em que apenas 4048,54 m² coincide com a área de pavimentação, gerando um Erro de Omissão de 46,60%. Além disso, 4827,60 m² a mais foram detectados fora da área de pavimentação, resultando em um Erro de Comissão de 63,68%. Percebe-se com isso que ambos os algoritmos tiveram erros de omissão semelhantes de ~45%, mas o erro de comissão do MAD foi 24% maior do que o do SAD, portanto, o SAD apresentou melhor desempenho por detectar de forma automática a área de interesse para a análise automática do progresso da obra de pavimentação. De qualquer forma, mesmo o SAD apresentando melhor desempenho, um erro de omissão de 45% é bastante alto, portanto, o uso desses algoritmos não é recomendado para a extração de informações relevantes ao gerenciamento de uma obra.

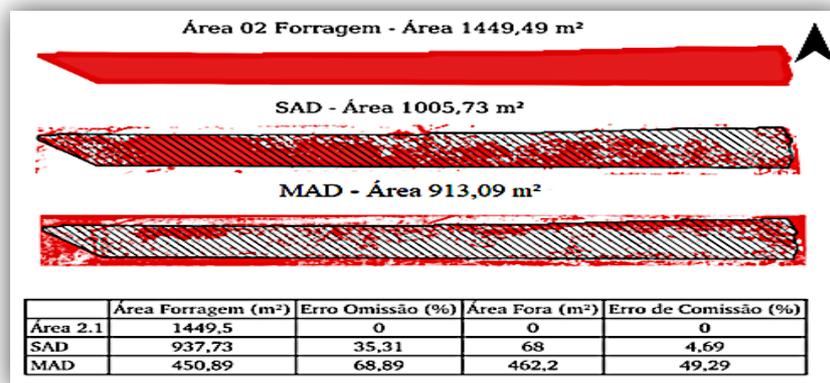
Figura 13. Resultado da detecção automática de mudanças para a disciplina de paisagismo na Forragem 1.

Com relação a etapa de paisagismo, a Figura 13 e 14 mostraram uma área total gramada de 1449,49 m² para a área de forragem 01 e 2807,75 m² para a área de forragem 02. Para a forragem 01, o algoritmo SAD detectou uma área de mudança de 1005,00 m², dos quais apenas 937,73 m² são de assentamento de cobertura vegetal, resultando em um Erro de Omissão de 35,31%, e 68 m² fora do escopo de paisagismo, ocasionando um Erro de Comissão de 4,69%. Com relação ao algoritmo MAD, a área detectada foi de 913,09 m², onde 450,89 m² correspondem a região de interesse, apresentando um Erro de Omissão de 68,89%, sendo que 462,2 m² de área foi detectado fora da área de interesse, gerando um Erro de Comissão de 49,29%.

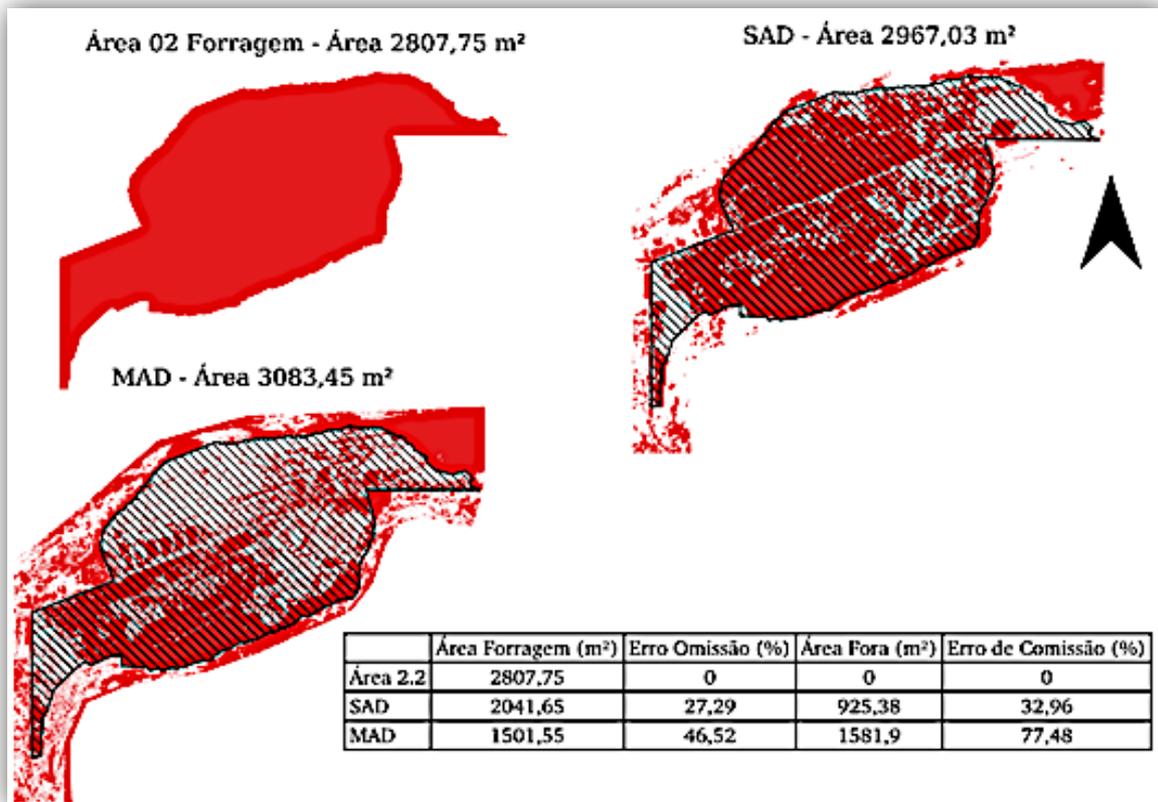
Figura 14. Resultado da Detecção Automática de Mudanças para a disciplina de paisagismo na Forragem 02.

Já para área Forragem 2, o algoritmo SAD detectou 2964,91 m² de mudanças, porém deste total apenas 2041,65 m² corresponderam a área de forragem 02, acarretando em um Erro de Omissão de 27,29%, enquanto 925,38 m² estava fora da região de interesse, decorrendo em um Erro de Comissão de 32,96%. O algoritmo MAD reconheceu 3083,46 m², onde apenas 1501,55 m² eram de assentamento de grama, apresentando um Erro de Omissão de 42,58%, e 1581,9 m² fora do escopo de paisagismo, produzindo um Erro de Comissão de 77,48%. Percebe-se aqui também que o SAD apresentou melhor desempenho, com erros de omissão variando de 27% a 35% e de comissão de 4% a 33%. Ainda assim, estes erros são bastante significativos, ou seja, os algoritmos não apresentaram um bom desempenho na detecção de mudanças em locais de interesse.

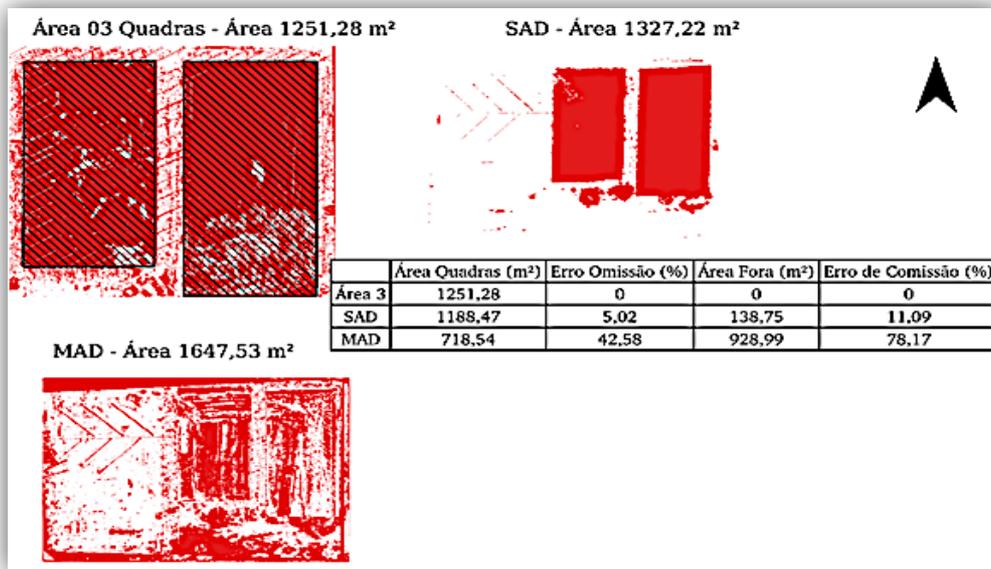
Figura 15. Resultado da detecção automática de mudanças para a disciplina de quadras na Área 03.

Logo, a primeira análise, conforme a Figura 15 detectando a camada superior de pedrisco com asfalto, o algoritmo SAD detectou uma área de mudança de 1327,22 m², da qual 1188,47 m² correspondem ao serviço executado na quadra, apresentando portanto um Erro de Omissão de 5,02% e um Erro de Comissão de 11,09% (138,75 m² fora do escopo das quadras). Com relação ao algoritmo MAD, sua detecção foi de 1647,53 m², onde apenas 718,54 m² correspondiam a área das quadras, com Erro de Omissão de 42,58% e um erro de Comissão bem alto de 78,17 %, ou seja, detectou uma área de mudança de 928,99 m² fora da área das quadras.

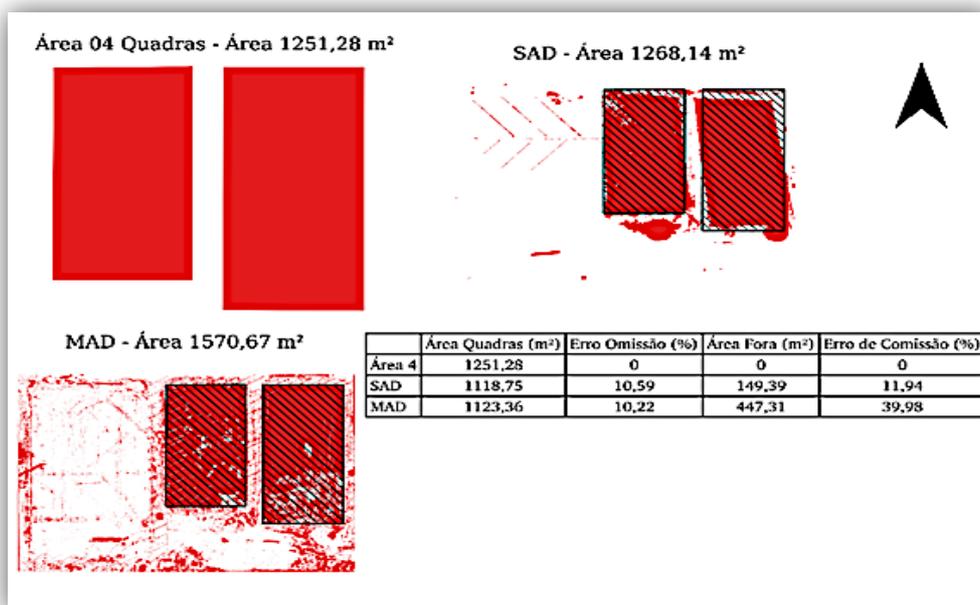
Figura 16. Resultado da detecção automática de mudanças para a disciplina de quadras na Área 4

Por fim, tem-se a segunda análise das quadras, correspondente a execução da camada de pó de pedra, conforme a Figura 16. O algoritmo SAD captou 1268,14 m², deste total 1118,75 m² indicavam mudanças relativas a camada de pó de pedra, gerando um Erro de Omissão de 10,59%, enquanto 149,39 m² foi detectado fora das quadras, apresentando um Erro de Comissão de 11,94%. O algoritmo MAD teve um resultado de 1570,67 m², porém apenas 1123,36 m² corresponderam a área da quadra, com Erro de Omissão de 10,22%, e 447,31 m² foi detectado fora da área das quadras, equivalente a um Erro de Comissão de 39,98%.

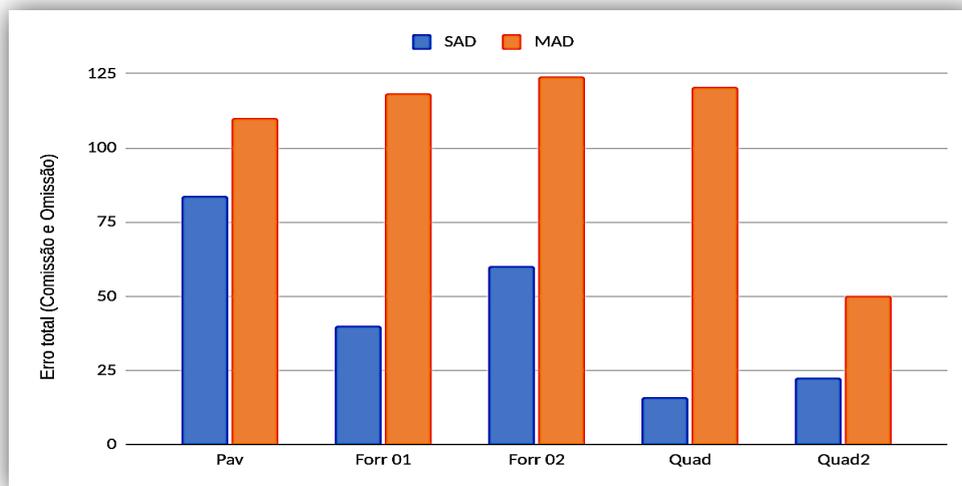
Figura 17. Erro total de Comissão e Omissão para os algoritmos SAD e MAD.

Em geral, o algoritmo SAD apresentou em média 60% menos erros de omissão e comissão do que o MAD, sendo que a diferença entre os algoritmos foi menor para a área de Pavimentação e maior para a área 03 da Quadra. Ambos os algoritmos apresentaram um erro médio superior a 40% na detecção das mudanças entre os tempos inicial e final, tornando o uso deste método inviável para a detecção de mudanças em imagens de alta resolução espacial, como no caso dos ortomosaicos obtidos com o Mavic 02 pro. Percebe-se também pelas Figuras 12 a 16 que os erros de comissão são maiores que o de omissão, ou seja, há uma maior detecção de ruídos e mudanças fora da área de interesse do que a omissão de mudanças dentro da área de interesse. Uma solução para minimizar este problema seria remover as sombras e normalizar o brilho dos ortomosaicos, evitando assim a detecção de ruídos indesejados.
