## ANÁLISE DE RISCO EM UMA OBRA COMERCIAL DE PEQUENO PORTE EM IMPERATRIZ - MA

ANALYSIS OF RISK IN A COMMERCIAL WORK OF SMALL PORTE IN IMPERATRIZ – MA

Este trabalho teve como fundamento um estudo de caso realizado em uma obra de construção civil de pequeno porte na cidade de Imperatriz, no estado do Maranhão. A obra em estudo é de caráter comercial, com uma área total construída de 793,51 m<sup>2</sup> com 12 funcionários no total. Esse estudo de caso foi realizado em momentos distintos desta obra, onde observou-se irregularidades conforme as NR's nº 6 e 35, desde os serviços de execução de fundação à levante e reboco de alvenaria.

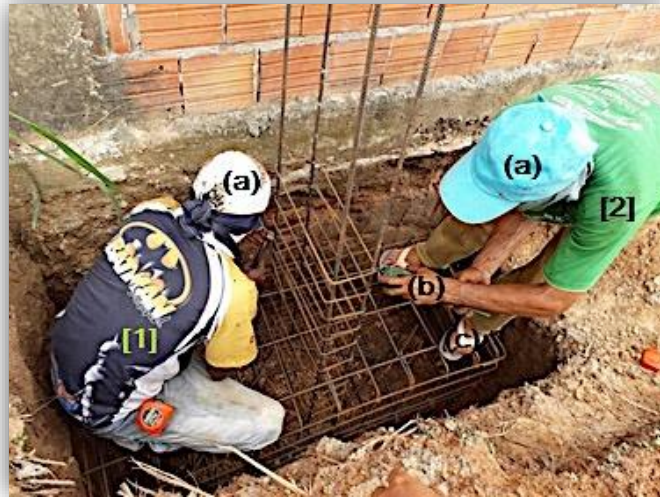
**Fotografia 1.** Divergências detectadas nos trabalhadores [1] e [2] e na local de trabalho: ausência de (a) capacete, (b) luvas, e (c) botas.

Nas Fotografias 1 e 2 percebe-se a ausência da utilização de capacete, luvas, botas e notasse também o uso de chapéu e de camiseta como balaclava improvisada.

Na Fotografia 1 mostrar a falta de uso de luvas para se trabalhar com objetos cortantes e perfurantes. Segundo Cisz (2015), luvas para agentes cortantes e perfurantes costumam ser confeccionadas com punho tricotada com 4 fios, sendo 100% em algodão, com punho elástico dando uma maior segurança ao trabalhador.

De acordo com a NR N° 6, nas fotografias 1, 2 e 3 para a proteção dos membros superiores mostrado nas imagens, será necessário a utilização adequada de luvas e mangotes. Na análise das Fotografias 1,2 e 3, ressalta o uso das luvas, pois sua proteção varia bastante dependendo das especificações de cada atividade.

Nas Fotografias 1 e 2 notasse a falta do uso de calçados de proteção, já que segundo a norma, o seu uso é indispensável, pois os mesmos podem serve de prevenção contra eventuais cortes e acidentes na região dos membros inferiores.

Segundo o que foi observado nesse estudo de caso através dos registros fotográficos e testemunhos de colaboradores, a Tabela 2 retrata a análise realizada sobre a utilização de EPI, em que a falta de fornecimento de EPI é apontada predominantemente como a origem de todos os modos de falha, em cada modo de falha obteve um número para seus respectivos graus de ocorrência, efeitos e detecção, gerando no final o resultado do produto desses três números chamado de índice de risco ou RPN. Dessa forma, o maior índice de risco foi atingido pelo modo de falha impacto na cabeça, ocasionado pela falta de capacete, com índice 20. De acordo com a NR N° 6, a lei exige que o empregador abasteça seu efetivo com os equipamentos apropriados a cada situação, estando eles em perfeitas condições de uso para que venha cumprir sua função. A falta do devido equipamento coloca em risco a vida do colaborador, e se tratando da falta do capacete, o índice de risco se tornar ainda maior, por conta da gravidade de um eventual acidente com corte ou impacto na região craniana, conforme a Tabela 2 apresenta. Segundo a NR N° 6, esta norma estabelece que a empresa responsável pelo o efetivo, terá como responsabilidade oferecer treinamentos em relação ao uso dos EPIs, além de seu fornecimento e exigências quanto ao uso. Ainda em concordância com as informações coletadas dos trabalhadores, constata-se que a grande maioria anteriormente já tenha recebido algum tipo de treinamento ou conscientização quanto ao uso dos EPIs, fazendo que o efetivo tenha noção dos riscos que estejam correndo no local de trabalho.

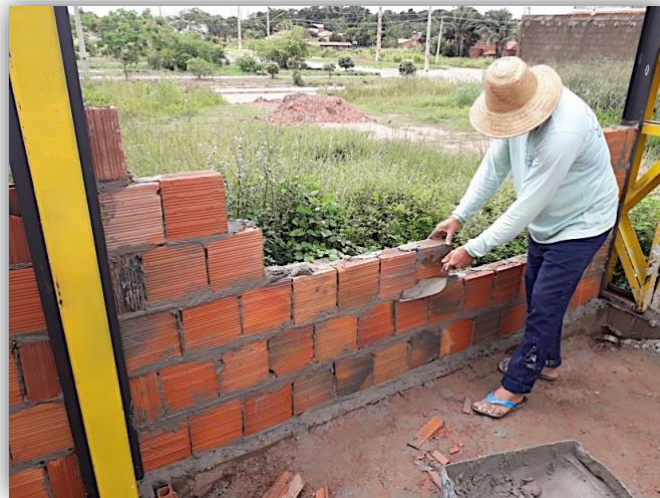
**Fotografia 2.** Pedreiro trabalhando de maneira irregular com ausência de EPI's.

Conforme mostra a Fotografia 2, percebe-se na imagem a falta das luvas para proteção das mãos contra agentes químicos, pois o trabalhador acaba tendo contato direto com o cimento. Segundo Ramos (2009), este tipo de proteção contra agentes químicos requer luvas feitas de borrachas, para que se execute o trabalho de aplicação de argamassas para assentar pisos e revestimentos em paredes. Ainda de acordo com o autor, a utilização das luvas de látex serve de prevenção contra várias irritações na pele oriundas do cimento.

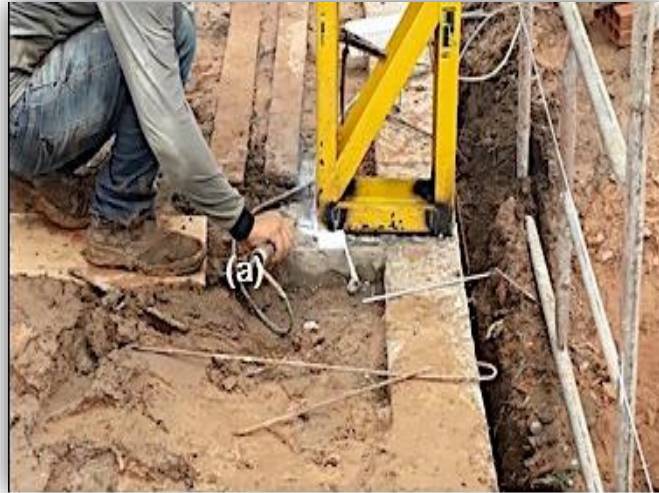
**Fotografia 3.** (a) ausência de luvas

Na Fotografia 3 é mostrado a execução do serviço de soldagem sem a devidos cuidados de proteção. Para a NR N° 6 a proteção adequada para as mãos para execução deste serviço de soldagem, seria a utilização de luvas de proteção contra agentes abrasivos e escoriantes.

Para Miranda (2018), os serviços de soldagem requerem que o empregado venha utilizar luvas de couro, pois este material oferece proteção e resistência aos trabalhos executados com solda. Ainda segundo Miranda (2018), o couro é um material que além de ser capaz de proteger o trabalhador contra acidentes com respingos de solda, protege contra outros agentes também.

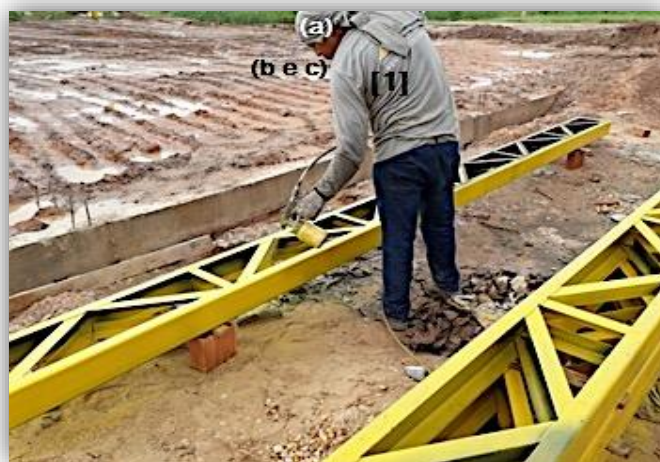
**Fotografia 4.** Trabalhador [1] em local de trabalho com divergências encontradas: ausência de (a) do capacete, (b) óculos para proteção dos olhos contra impactos de partículas volantes, (c) Respirador purificador de ar não motorizado.

Na Fotografia 4 mostra novamente a falta da utilização de capacete, é a sua função de proteger o crânio contra impactos de objetos, sendo seu uso indispensável. A Fotografia 4 mostra

também que o trabalhador está sem óculos para proteção dos olhos e sem equipamento para proteção respiratória. Segundo Ramos (2009), os óculos tem a função de proteger os olhos contra o contato com corpos estanhos e de agentes químicos que podem afetar a visão.

Conforme consta na NR N°6, os óculos além de proteger contra impactos de partículas físicas e químicas, também são utilizados na proteção contra raios solares e luminosidade em excesso. Percebe-se também a ausência do EPI de proteção respiratória, que é o respirador purificador de ar não motorizado para evitar a inalação de partículas de agentes químicos oriundos da pintura.

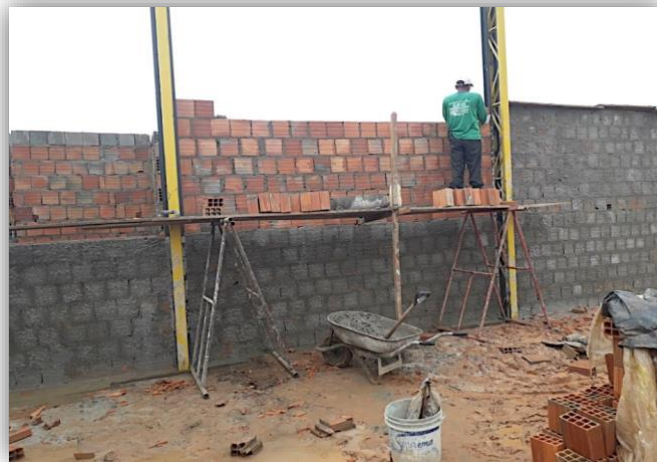
**Fotografia 5.** Trabalhador em local de trabalho com inadequações: ausência de capacete; montagem totalmente inadequada de andaimes do tipo fachadeiro; e ausência de dispositivos de segurança contra quedas.

Nas Fotografias 5, 6 e 7 mostra outro ponto relevante a se observar nesse estudo de caso, que é a inadimplência dos serviços executados no trabalho em altura. Segundo a NR N° 35, qualquer serviço realizado que ofereça risco de acidentes acima de dois metros de altura, classificasse como trabalho em altura. Ainda de acordo com a NR N° 35, o trabalho em altura antes mesmo de ser executado, requer primeiro planejamento do ambiente e dos equipamentos que serão necessários para garantir a segurança de todos que estão envolvidos no processo. A NR N° 6 afirma que o cinturão de segurança com dispositivo trava-queda ou talabarte, será obrigatório para eliminar riscos e assegurar a vida e saúde física dos colaboradores, nos trabalhos em altura.

A Tabela 3 trata do FMEA aplicado aos serviços utilizando andaimes, no qual percebe-se que as principais causas de falhas podem ser detectadas visualmente, como a falta forração completa nos pisos dos andaimes, ausência de guarda corpo e rodapé, ausência de amarração completa dos andaimes em local fixo e trabalhadores sem treinamento, no qual a falta de treinamento atingiu o índice de risco mais alto, com 175, seguido pela falta de forração dos andaimes em que se obteve o grau de severidade maior pois esta causa de falha pode ocasionar óbito de pessoas não envolvidas na atividade, tendo como índice de risco 60. Estas duas causas de falhas levando-se em consideração o seu RPN, acaba tendo urgência para serem solucionadas. Os índices de severidade de acidentes com queda de andaimes costumam ser altos por conta do grau de risco e também pelo o fato de que o acidente pode ocasionar óbito de envolvidos ou não no processo.

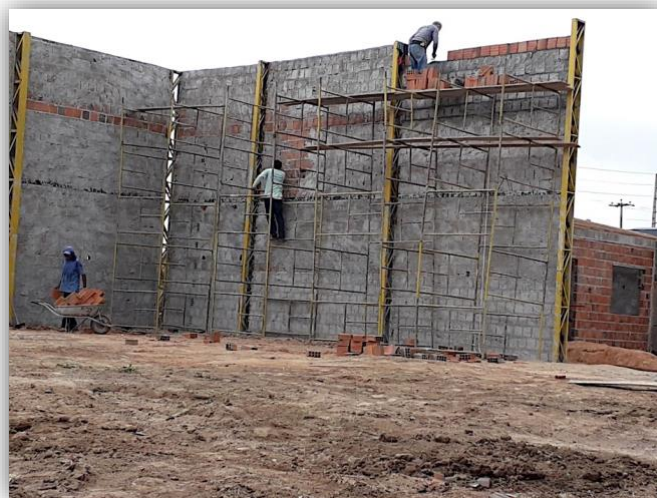
**Fotografia 6.** Divergências encontradas

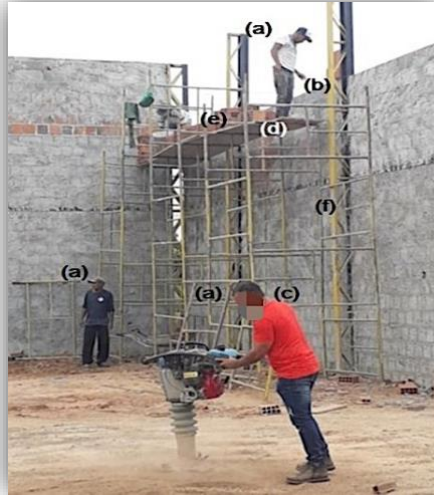
**Fotografia 7.** Ausência de: (a) capacete; (b) dispositivos de segurança contra quedas; (c) Protetor auditivo; andaimes sem (d) passarela de circulação fixa; (e) guarda corpo e rodapé contra a queda de matérias; (f) sem amarração
