## AVALIAÇÃO DA SEGURANÇA DO TRABALHO MEDIANTE O USO DO FMEA, COM BASE NA NR-18: ESTUDO DE CASO EM UMA EDIFICAÇÃO VERTICAL EM IMPERATRIZ - MA

*EVALUATION OF WORK SAFETY THROUGH THE USE OF FMEA, BASED ON NR-18: CASE STUDY IN A VERTICAL BUILDING IN IMPERATRIZ - MA*

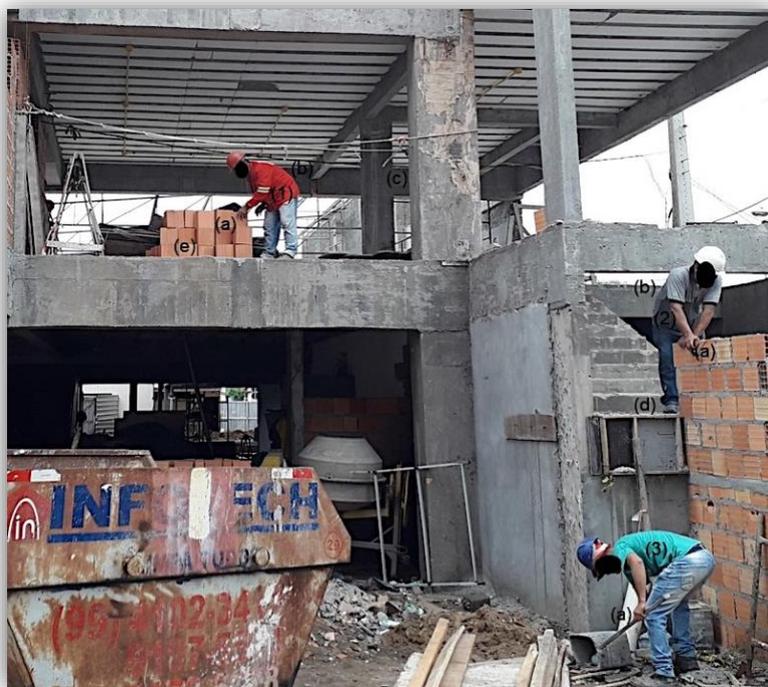
**Fotografia 1.** Trabalhadores em situação de inconformidade com as NRs apresentadas.

A Fotografia 1 apresenta uma situação com inconformidades em relação às três normas do estudo, tais como: (a) Falta de luvas ; (b) falta de dispositivo pessoal de segurança contra queda, que vão contra a NR 6 referente a EPI's (Equipamentos de Proteção Individual); (c) Falta de medidas de proteção coletiva contra queda; (d) andaime sem guarda corpo, sem travamento, feito de maneira irregular ; e (e) falta de proteção contra queda de materiais são inconformidades à NR 18 – Condições e Meio Ambiente de Trabalho na Indústria da Construção, e também à NR 35 que trata de Trabalho em Altura.

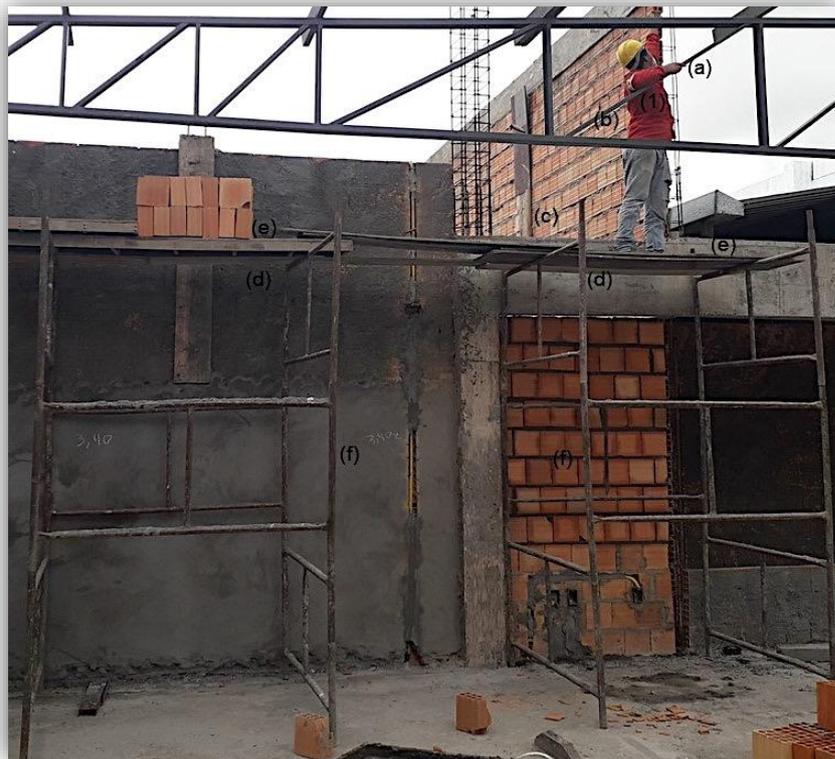
**Fotografia 2.** Trabalhador em situação de risco e equipamentos mal instalados.

Na Fotografia 2 foi observado as inconformidades semelhantes às da Fotografia 1, (a) falta de luvas, (b) e (c) falta de dispositivo pessoal e coletivo de segurança contra queda respectivamente, (d), (e) e (f) andaime sem guarda corpo, sem travamento, feito de maneira irregular, agregando risco ao trabalhador. Uma vez que está sendo executado um trabalho em altura, e a NR 35 afirma que todo trabalho acima de 2,00m exige um guarda corpo e rodapé ao redor da área de trabalho, para evitar a queda de funcionários e matérias.

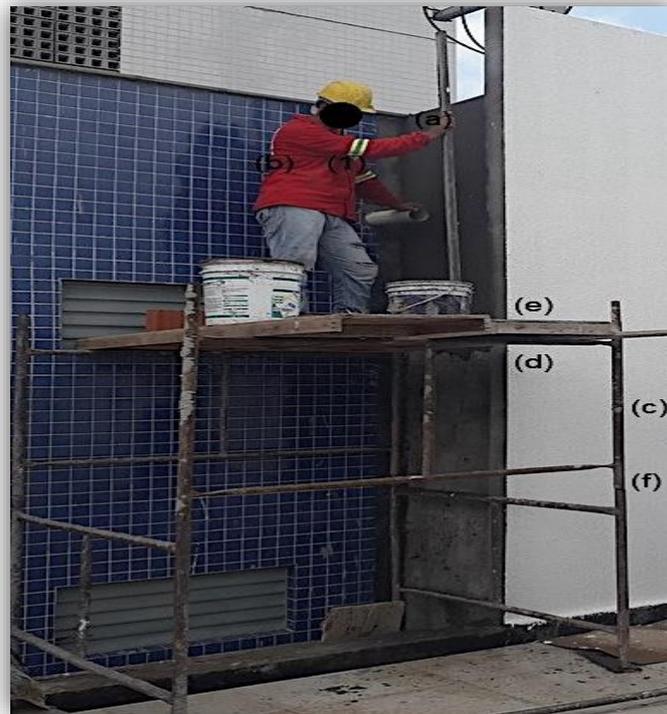
**Fotografia 3.** Colaborador e andaime em inconformidade com as NR's referenciadas.

Já na Fotografia 3, apesar de o serviço executado não se enquadrar como trabalho em altura (NR 35), o trabalhador não está isento de risco, uma vez que o mesmo se encontra sem luvas (a), e material de segurança contra queda (b). Portanto, existem também riscos potenciais gerado pela má execução do andaime, onde se observa, respectivamente, a falta de: (c) travamento, (d) passarela fixa, (e) guarda corpo e (f) rodapé, como é definido na seção 15 da NR 18.

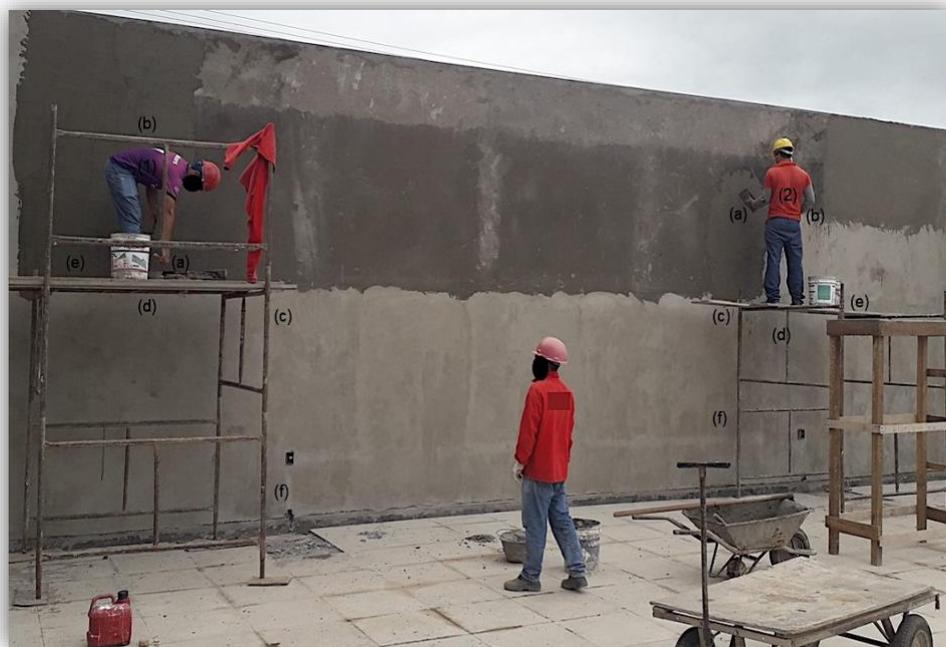
**Fotografia 4.** Andaimos com inconformidades às NR's.

Especificando a seção 15 da NR 18, é regulamentado que o piso de trabalho dos andaimes deve ter forração completa, ser antiderrapante, nivelado e fixado ou travado de modo seguro e resistente, que todos os trabalhadores sejam qualificados e recebam treinamento específico para o tipo de andaime em operação. Observa-se que é obrigatório o uso de cinto de segurança, tipo paraquedista com duplo talabarte, com ganchos de abertura mínima de cinquenta milímetros e dupla trava. Além disso, os andaimes dispõem de sistema guarda-corpo e rodapé, em todo o perímetro. Infere-se, portanto, que os trabalhadores se colocarem em situação de risco por estarem sem o uso dos EPI's específicos. Assim como na Fotografia 3, estas exigências também são descumpridas nas situações das Fotografia 4 e Fotografia 5.
