O USO DO CIMENTO PORTLAND RELACIONADO A SAÚDE OCUPACIONAL

THE USE OF PORTLAND CEMENT RELATED TO OCCUPATIONAL HEALTH

Gustavo Pires do Nascimento Jorge ^{1*}

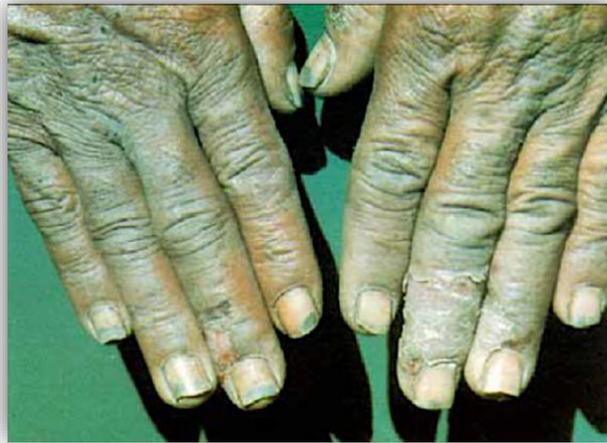
Figura 1. Trabalhador com irritação nas mãos, provocada pelo contato direto com o cimento Portland

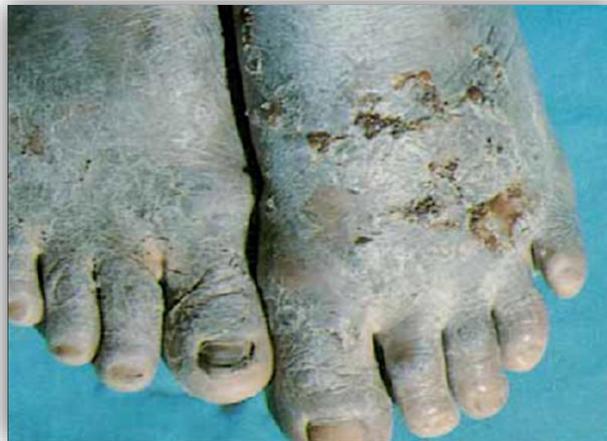
Figura 2. Trabalhador com eczema e infecção nos pés, provocados pelo contato direto com o cimento Portland com os pés.

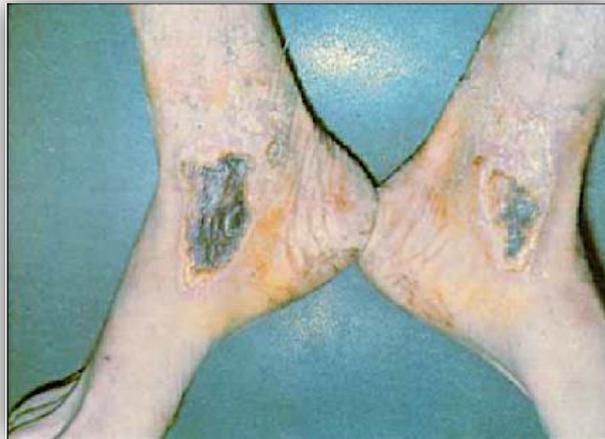
Figura 3. Trabalhador com lesões nos pés em função da queda de argamassa ou pasta de cimento *Portland* dentro da bota de segurança.

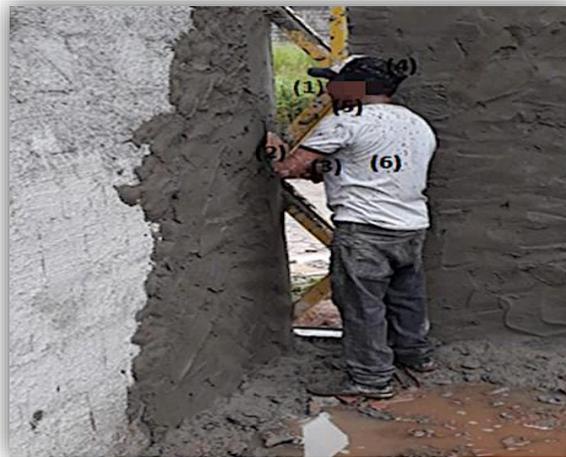
Figura 4. Inconformidades encontradas no colaborador: (1) ausência de óculos de proteção, (2) ausência de luvas, (3) Ausência de camisa de manga comprida, (4) falta do uso do capacete, (5) ausência de máscara e (6) falta de higiene mínima.

A figura 4 mostra um trabalho rotineiro da construção civil em uma obra informal, o reboco de paredes. Nesse caso, o trabalhador se encontra com ausência de alguns elementos fundamentais para sua segurança como, luvas, camisa de manga comprida, óculos de proteção, máscara, capacete e falta de higiene mínima para o trabalho. Em decorrência disso, há uma maior predisposição desses colaboradores serem acometidos por doenças relacionadas ao trabalho, devido o manuseio de produtos tóxicos sem proteção mínima.

Portanto, nos registros fotográficos de 4 a 10, é possível observar que há ausência de EPIs nas obras. Contudo, conforme preconizado pela norma regulamentadora 6 (NR-6), é obrigatório o fornecimento destes equipamentos aos colaboradores por parte do proprietário da obra. Constatou-se durante a realização desse estudo a recorrência da falta deles em obras de pequeno e grande porte, constituindo-se formal ou informal, afetando assim a integridade física de muitos colaboradores. A ausência de EPIs como, capacetes, luvas, óculos de proteção, máscaras, calçados e roupas adequadas conforme a norma regulamentadora 6 (NR-6), afetam principalmente a saúde dos colaboradores a médio e longo prazo, podendo desencadear doenças como as dermatoses e em casos mais extremos, doenças cancerígenas de pele. Além disso, é notório a falta de higiene do trabalhador durante esse estudo, divergindo do que é preconizado pela Nr-9, a qual remete uma boa prática de higiene na prevenção de doenças. O parâmetro dessa norma advém da NR-15, definindo os limites de insalubridades, que correlaciona as atividades que envolvem o uso do cimento como insalubres, por causa de sua composição.

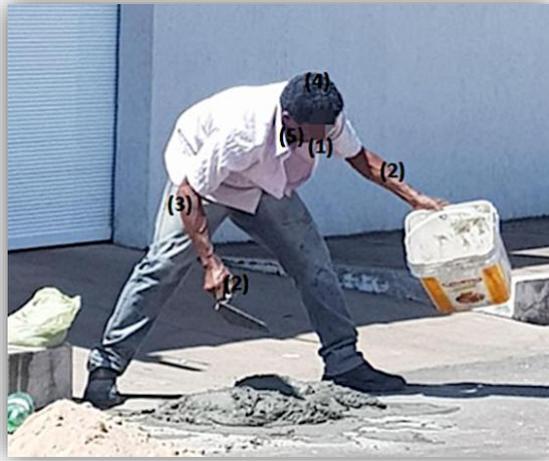
Figura 5. Inconformidades encontradas no colaborador: (1) ausência de óculos de proteção; (2) ausência de luvas; (3) Ausência de camisa de manga comprida; (4) não uso do capacete e (5) ausência de máscara.

Na figura 5 são encontradas inconformidades em uma obra de reforma informal. As divergências encontradas em relação às NRs foram, ausência de capacete, luvas, camisa de manga comprida, óculos de proteção e máscara, e por consequência, isso pode ocasionar complicações a saúde do trabalhador.

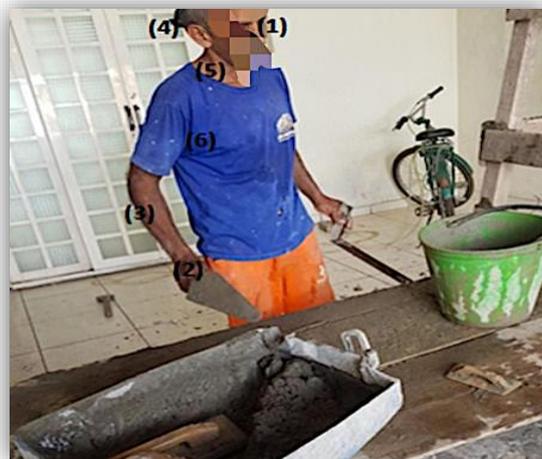
Figura 6. Inconformidades encontradas no colaborador: (1) ausência de óculos de proteção, (2) ausência de luvas, (3) Ausência de camisa de manga comprida, (4) falta do uso do capacete, (5) ausência de máscara e (6) falta de higiene mínima.

É visto na figura 6 a ausência de diversos EPIs, como: óculos de proteção, luvas, camisa de manga comprida, capacete, máscara e a falta de higiene mínima. Tudo isso, pode contribuir para o aparecimento de doenças devido ao contato direto com produtos tóxicos.

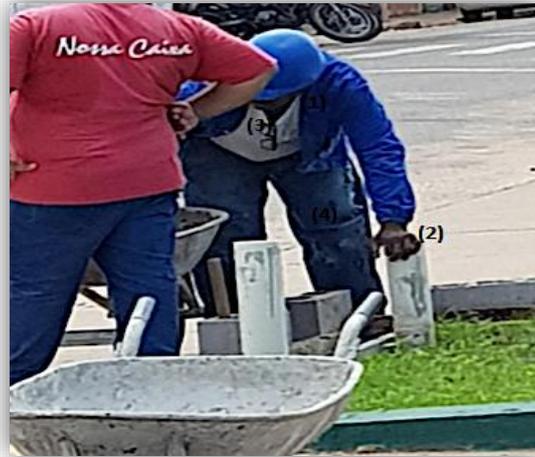
Figura 7. Inconformidades encontradas no colaborador: (1) ausência de óculos de proteção, (2) ausência de luvas, (3) ausência de máscara e (4) e falta de higiene mínima.

A Figura 7 apresenta um colaborador em uma obra formal de reforma de uma praça, com ausência do uso dos EPI's, sendo eles: óculos de proteção, luvas, máscara e o como, se pode constatar na figura, o trabalhador encontra-se totalmente sujo de cimento, sem uma higiene mínima para trabalho.

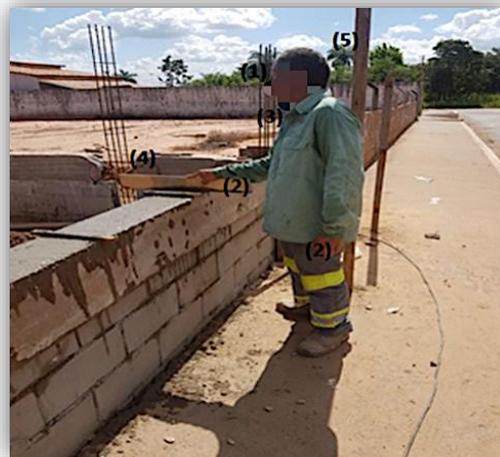
Figura 8. Inconformidades encontradas no colaborador: (1) ausência de óculos de proteção, (2) ausência de luvas, (3) ausência de máscara, (4) não uso da ferramenta e (5) ausência do capacete

Na figura acima retrata uma situação de um operário em uma obra formal, mais precisamente, em um serviço de muro em bloco. Nessa execução, nota-se a ausência de EPI's importantes como: óculos de proteção, luvas, máscara, capacete e até mesmo o não uso da ferramenta adequada para o serviço. Essa situação pode, posteriormente, gerar danos à saúde do trabalhador.

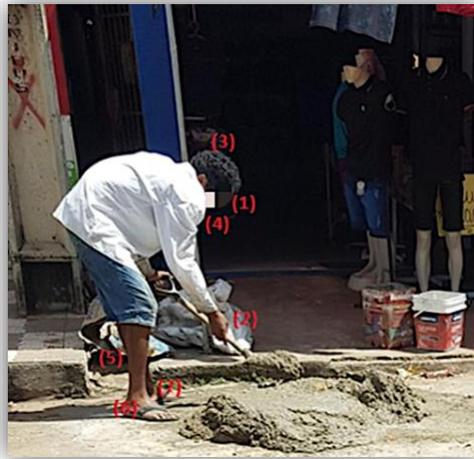
Figura 9. Inconformidades encontradas no colaborador: (1) ausência de óculos de proteção, (2) ausência de luvas, (3) falta do uso do capacete, (4) ausência de máscara, (5) ausência de calça, (6) ausência de bota e (7) falta de higiene mínima nos pés.

A Figura 9, expõe uma obra comercial informal de reforma. Nela é observado uma situação mais grave que as figuras anteriores, pois o trabalhador se encontra sem os EPI's já mencionados anteriormente, todavia, nesse caso ele se encontra também sem calça e bota, e por conseguinte, tendo um contato mais direto com cimentos e seus componentes.

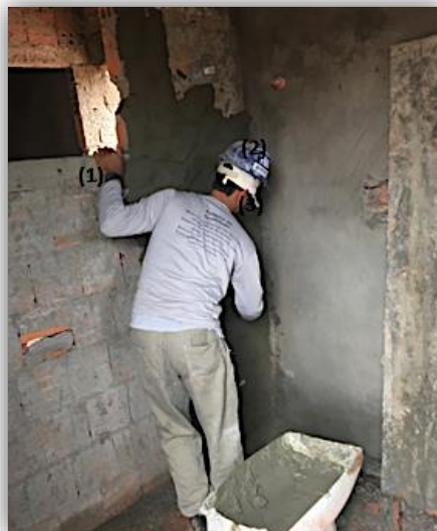
Figura 10. Inconformidades encontradas no colaborador: (1) Ausência de luvas, (2) uso incorreto do capacete e (3) ausência de máscara.

Por fim, a Figura 10 foi registrada em uma obra de múltiplas casas de habitação familiar, executada por uma construtora regional. Pode-se observar no exercício de suas atividades laborais a ausência de alguns elementos protetores como, luvas, máscara, óculos e o uso incorreto do capacete, por cima de um boné.
