PRIORIZAÇÃO DE MEDIDAS DE PREVENÇÃO PELA UTILIZAÇÃO DA FERRAMENTA FMEA NA ANÁLISE DE RISCOS NA CONSTRUÇÃO CIVIL

PRIORITIZATION OF PREVENTIVE MEASURES BY USING THE FMEA TOOL IN RISK ANALYSIS IN CIVIL CONSTRUCTION

3.1 Obra A

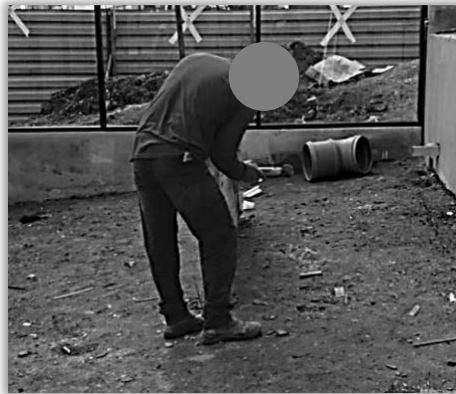
Da Figura 1 a 7 são apresentadas as não conformidades observadas na Obra A. Na Figura 1 é ilustrada a falta de equipamentos de proteção individual (protetor auditivo, óculos e luvas de segurança) para a realização da atividade. Segundo a Norma Regulamentadora nº 6 (MTP, 2022), o empregador deve fornecer aos trabalhadores os EPI's adequados e cabe ao empregado cumprir as determinações do empregador sobre o uso adequado.

Figura 1. Risco físico: falta de protetor auditivo. Risco de acidente: ausência de equipamentos de proteção individual: óculos e luvas de segurança

| Figura | Modo de falha | Causa básica da falha | Índice de ocorrência | Natureza da ocorrência | Índice de severidade | Natureza da severidade | Índice de detecção | Meios de detecção | RPN | Medidas preventivas | | |
|---|--|--|---|---|---|---|---|---|---|--|---|--|
| 1 | Risco físico: falta de protetor auditivo. Risco de acidente: ausência de equipamentos de proteção individual: óculos e luvas de segurança. | Falta de planejamento da gestão (ausência de acompanhamento de profissionais da segurança do trabalho e outros profissionais com conhecimento adequado nesta área: trabalhadores sem orientação) | 9 | Exposição ao ruído / Impacto sofrido | 6 | Incapacidade temporária com afastamento longo | 1 | Inspeção visual | 54 | Utilizar EPI's (protetor auditivo, óculos e luvas de segurança). Utilizar bancada adequada para proporcionar condições de boa postura, visualização e operação. | NR 6 - Equipamento de Proteção Individual - EPI | 6.5.1 Cabe à organização, quanto ao EPI: fornecer ao empregado, gratuitamente, EPI adequado ao risco, em perfeito estado de conservação e funcionamento. 6.6.1 Cabe ao trabalhador, quanto ao EPI: usar o fornecido pela organização. |

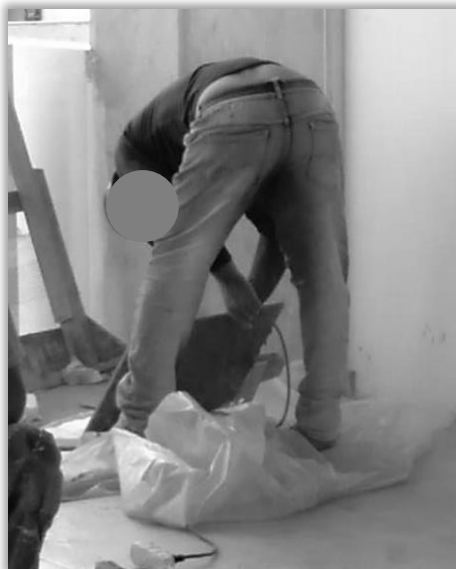
Na Figura 2 é apresentada a ausência de equipamentos de proteção individual (protetor auditivo e respiratório, óculos e luvas de segurança) para a realização da atividade. De acordo com a Norma Regulamentadora nº 6 (MTP, 2022), o empregador deve fornecer aos trabalhadores os EPI's adequados e cabe ao empregado cumprir as determinações do empregador sobre o uso adequado.

Figura 2. Risco físico: falta de protetor auditivo. Risco de acidente: ausência de óculos e luvas de segurança. Risco químico: falta de protetor respiratório

| Figura | Modo de falha | Causa básica da falha | Índice de ocorrência | Natureza da ocorrência | Índice de severidade | Natureza da severidade | Índice de detecção | Meios de detecção | RPN | Medidas preventivas | | |
|---|--|--|---|---|---|---|---|---|---|--|---|--|
| 2 | Risco físico: falta de protetor auditivo. Risco de acidente: ausência de óculos e luvas de segurança. Risco químico: falta de protetor respiratório. | Falta de planejamento da gestão (ausência de acompanhamento de profissionais da segurança do trabalho e outros profissionais com conhecimento adequado nesta área: trabalhadores sem orientação) | 10 | Exposição ao ruído / Impacto sofrido/ Contato com substância nociva | 8 | Incapacidade permanente total | 1 | Inspeção visual | 80 | Utilizar EPI's (protetor auditivo e respiratório, óculos e luvas de segurança) e bancada adequada para proporcionar condições de boa postura, visualização e operação. | NR 6 - Equipamento de Proteção Individual - EPI | 6.5.1 Cabe à organização, quanto ao EPI: fornecer ao empregado, gratuitamente, EPI adequado ao risco, em perfeito estado de conservação e funcionamento. 6.6.1 Cabe ao trabalhador, quanto ao EPI: usar o fornecido pela organização. |

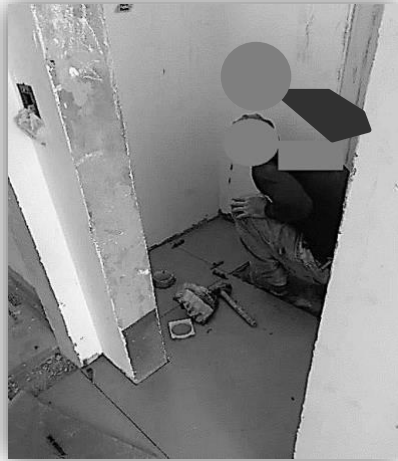
Na Figura 3 é ilustrada a falta de equipamentos de proteção individual (protetor respiratório, óculos e luvas de segurança) para a realização da atividade. Segundo a Norma Regulamentadora nº 6 (MTP, 2022), o empregador deve fornecer aos trabalhadores os EPI's adequados e cabe ao empregado cumprir as determinações do empregador sobre o uso adequado.

Figura 3. Risco de acidente: falta de equipamentos de proteção individual (óculos e luvas de segurança). Risco químico: ausência de protetor respiratório

| 3 | Risco de acidente: falta de equipamentos de proteção individual (óculos e luvas de segurança). Risco químico: ausência de protetor respiratório | Falta de planejamento da gestão (ausência de acompanhamento de profissionais da segurança do trabalho e outros profissionais com conhecimento adequado nessa área: trabalhadores sem orientação) | 9 | Impacto sofrido / Contato com substância nociva | 4 | Incapacidade temporária sem afastamento | 1 | Inspeção visual | 36 | Utilizar EPI's adequados a atividade | NR 6 - Equipamento de Proteção Individual - EPI | 6.5.1 Cabe à organização, quanto ao EPI: fornecer ao empregado, gratuitamente, EPI adequado ao risco, em perfeito estado de conservação e funcionamento. 6.6.1 Cabe ao trabalhador, quanto ao EPI: usar o fornecido pela organização. |

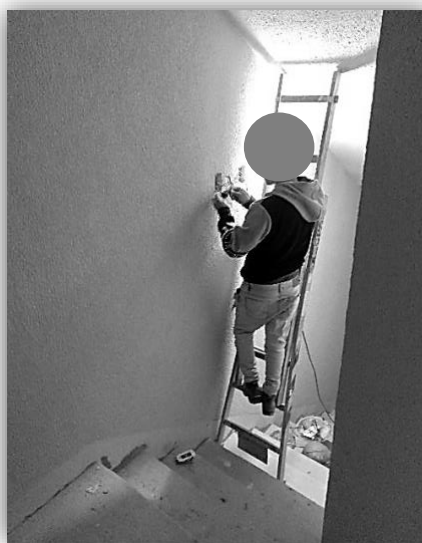
Na Figura 4 é apresentada a ausência de equipamentos de proteção individual (capacete, óculos e luvas de segurança) para a realização da atividade. Conforme a Norma Regulamentadora nº 6 (MTP, 2022), o empregador deve fornecer aos trabalhadores os EPI's adequados e cabe ao empregado cumprir as determinações do empregador sobre o uso adequado.

Figura 4. Risco de acidente: falta de equipamentos de proteção individual (capacete, óculos e luvas de segurança)

| 4 | Risco de acidente: devido a posição da escada e falta de equipamentos de proteção individual (capacete, óculos e luvas de segurança) | Falta de planejamento da gestão (ausência de acompanhamento de profissionais da segurança do trabalho e outros profissionais com conhecimento adequado nessa área: trabalhadores sem orientação) | 9 | Impacto sofrido / Choque elétrico / Queda com diferença de nível | 9 | Óbito de envolvidos no processo | 1 | Inspeção visual | 81 | Utilizar EPI's adequados a atividade | NR 6 - Equipamento de Proteção Individual - EPI | 6.5.1 Cabe à organização, quanto ao EPI: fornecer ao empregado, gratuitamente, EPI adequado ao risco, em perfeito estado de conservação e funcionamento. 6.6.1 Cabe ao trabalhador, quanto ao EPI: usar o fornecido pela organização. |

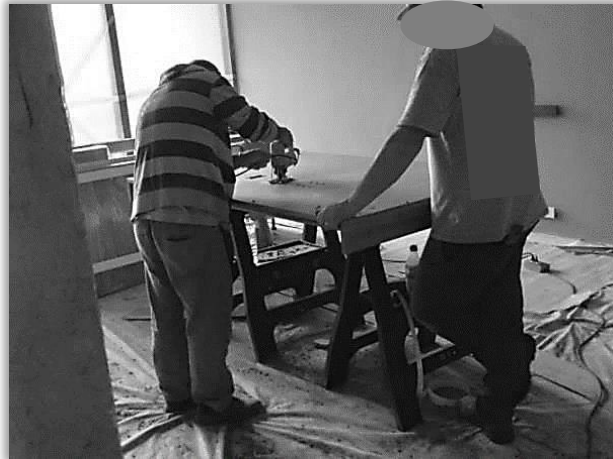
Na Figura 5 é ilustrada a falta de equipamentos de proteção individual (protetor auditivo, capacete, óculos e luvas de segurança) para a realização da atividade. Segundo a Norma Regulamentadora nº 6 (MTP, 2022), o empregador deve fornecer aos trabalhadores os EPI's adequados e cabe ao empregado cumprir as determinações do empregador sobre o uso adequado.

Figura 5. Risco físico: falta de protetor auditivo. Risco de acidente: ausência de equipamentos de proteção individual (capacete, óculos e luvas de segurança)

| 5 | Risco físico: falta de protetor auditivo. Risco de acidente: ausência de equipamentos de proteção individual (capacete, óculos e luvas de segurança) | Falta de planejamento da gestão (ausência de acompanhamento de profissionais da segurança do trabalho e outros profissionais com conhecimento adequado nessa área: trabalhadores sem orientação) | 9 | Exposição ao ruído / Impacto sofrido | 9 | Óbito de envolvidos no processo | 1 | Inspeção visual | 81 | Utilizar EPI's adequados a atividade | NR 6 - Equipamento de Proteção Individual - EPI | 6.5.1 Cabe à organização, quanto ao EPI: fornecer ao empregado, gratuitamente, EPI adequado ao risco, em perfeito estado de conservação e funcionamento. 6.6.1 Cabe ao trabalhador, quanto ao EPI: usar o fornecido pela organização. |

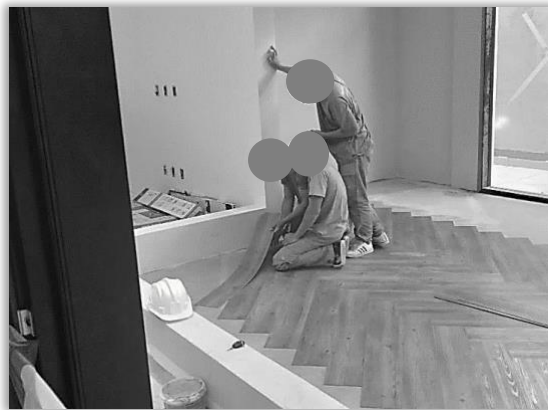
Na Figura 6 é apresentada a ausência de equipamentos de proteção individual (capacete, protetor respiratório, luvas e calçados de segurança) para a realização da atividade. Conforme a Norma Regulamentadora nº 6 (MTP, 2022), o empregador deve fornecer aos trabalhadores os EPI's adequados e cabe ao empregado cumprir as determinações do empregador sobre o uso adequado.

Figura 6. Risco de acidente: falta de equipamentos de proteção individual (capacete, luvas e calçados de segurança). Risco químico: ausência de protetor respiratório

| 6 | Risco de acidente: falta de equipamentos de proteção individual (capacete, luvas e calçados de segurança). Risco químico: ausência de protetor respiratório | Falta de planejamento da gestão (ausência de acompanhamento de profissionais da segurança do trabalho e outros profissionais com conhecimento adequado nessa área: trabalhadores sem orientação) | 9 | Impacto sofrido / Contato com substância nociva | 9 | Óbito de envolvidos no processo | 1 | Inspeção visual | 81 | Utilizar EPI's adequados a atividade | NR 6 - Equipamento de Proteção Individual - EPI | 6.5.1 Cabe à organização, quanto ao EPI: fornecer ao empregado, gratuitamente, EPI adequado ao risco, em perfeito estado de conservação e funcionamento. 6.6.1 Cabe ao trabalhador, quanto ao EPI: usar o fornecido pela organização. |

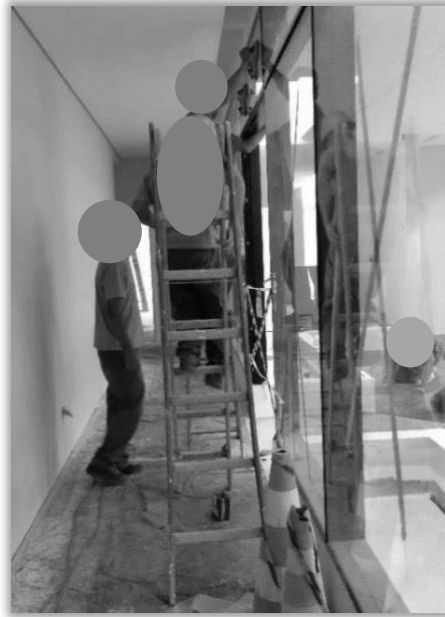
Na Figura 7 é ilustrada a falta de equipamentos de proteção individual (óculos e luvas de segurança, protetor facial, avental, perneira e mangote de raspa) para a realização da atividade. Segundo a Norma Regulamentadora nº 6 (MTP, 2022), o empregador deve fornecer aos trabalhadores os EPI's adequados e cabe ao empregado cumprir as determinações do empregador sobre o uso adequado.

Figura 7. Risco de acidente: falta de equipamentos de proteção individual (óculos e luvas de segurança, protetor facial, avental, perneira e mangote de raspa)

| 7 | Risco de acidente: falta de equipamentos de proteção individual (óculos e luvas de segurança, protetor facial, avental, perneira e mangote de raspas) | Falta de planejamento da gestão (ausência de acompanhamento de profissionais da segurança do trabalho e outros profissionais com conhecimento adequado nessa área: trabalhadores sem orientação) | 9 | Impacto sofrido | 8 | Incapacidade permanente total | 1 | Inspeção visual | 72 | Utilizar EPI's (óculos e luvas de segurança, protetor facial, avental, perneira e mangote de raspas). | NR 6 - Equipamento de Proteção Individual - EPI | 6.5.1 Cabe à organização, quanto ao EPI: fornecer ao empregado, gratuitamente, EPI adequado ao risco, em perfeito estado de conservação e funcionamento. 6.6.1 Cabe ao trabalhador, quanto ao EPI: usar o fornecido pela organização. |
