APLICAÇÃO DE FERRAMENTAS DA QUALIDADE EM UMA FÁBRICA DE PNEUS: UM ESTUDO DE CASO PARA REDUÇÃO DE RETRABALHO POR ESCASSEZ NA BANDA DE RODAGEM

APPLICATION OF QUALITY TOOLS IN A TIRE FACTORY: A CASE STUDY FOR REDUCING REWORK DUE TO TREAD SHORTAGE

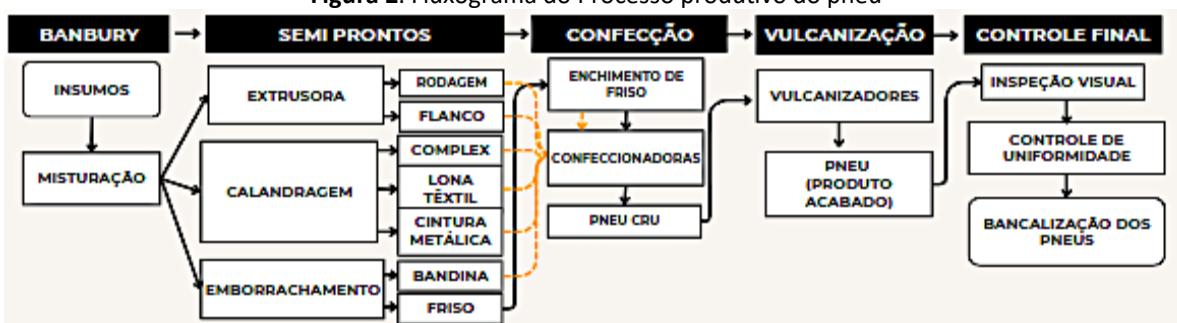
Figura 2. Fluxograma do Processo produtivo do pneu

O processo produtivo do pneu se inicia no *banbury* com a mistura dos insumos (negro de fumo, borracha sintética e natural, enxofre etc.) a fim de transformá-los em compostos de borracha. Em seguida (Figura 2), esse produto é destinado para a área de semiprontos. Nessa fase há três tipos de processos: calandragem, onde o composto é extrudado e aderido a fios de aços ou tecidos têxtil, para em seguida ser cortado, originando a cintura metálica e lona têxtil, respectivamente, além do complex; a extrusora, onde também será extrudado para produzir o flanco e a rodagem do pneu; o emborrachamento, onde componentes metálicos serão recobertos por borracha para originar o enchimento de friso e bandina (Da Silva, 2017).

Na confecção ocorre a unificação de todos os componentes produzidos na etapa precedente. Deste modo, forma-se o pneu cru, como é chamado antes de ser vulcanizado, com o friso, enchimento de friso, flanco, lona têxtil, cintura metálica, complex, bandina e rodagem (Figura 3). Na etapa seguinte, a vulcanização, o pneu cru será submetido a altas pressões e temperaturas com o objetivo de alcançar as propriedades químicas e físicas especificadas, originando o produto final (Costa, 2017). A última etapa é o controle final, onde o pneu passará por avaliações manuais e testes de uniformidade, com o intuito de assegurar a qualidade padrão, segurança e confiabilidade na *performance* do pneu, para posterior bancalização.

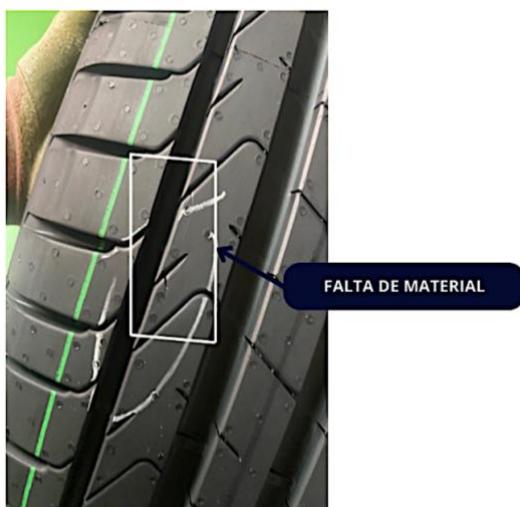
Figura 4. Tipologia de falta de material

O primeiro caso é caracterizado por um “corte” circunferencial na rodagem (Figura 4), enquanto o segundo apresenta arredondamento do biscoito na rodagem (Figura 5). Para cada uma dessas tipologias há uma causa distinta atrelada, que exigirá esforços diferentes, tanto para direcionamento das atuações quanto para execução do retrabalho. Com o objetivo de tornar os esforços mais assertivos, foram aplicadas ferramentas da qualidade, as quais serão abordadas nos próximos tópicos, que identificarão a causa raiz do problema.

Durante cada etapa desse processo podem surgir materiais não conformes, sendo eles oriundos de perturbações no processo. Como consequência, têm-se produtos que não podem ser reaproveitados, chamados de eliminados, ou quando há necessidade de pequenos ajustes/reparos, denominado retrabalho. O defeito estudado neste trabalho, incide majoritariamente como retrabalho e é subdividido em duas tipologias: Falta de material (Figura 4) e biscoito arredondado (Figura 5).

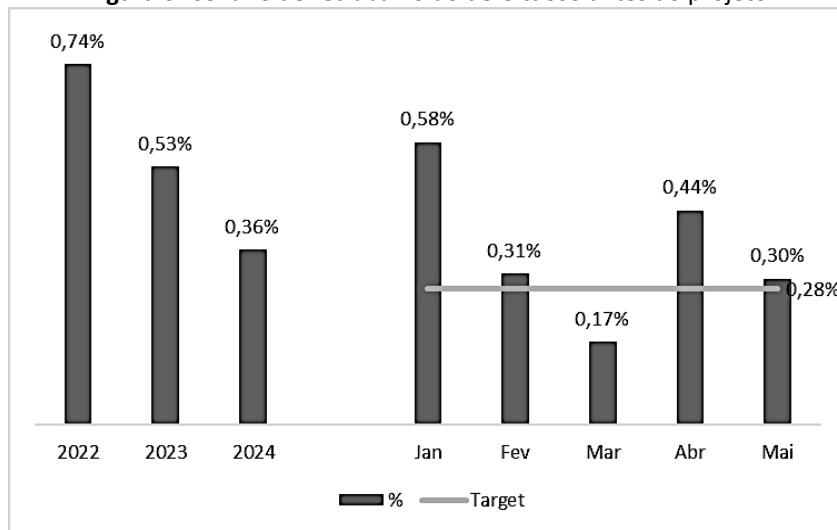
Figura 6. Cenário de retrabalho do defeituoso antes do projeto

Antes da elaboração das ferramentas da qualidade, para melhor compreensão do defeito, realizou-se um levantamento dos dados da geração de retrabalho, para o defeito de escassez na banda de rodagem, dos últimos dois anos e do ano vigente, de janeiro até maio, período em que o projeto foi proposto (Figura 6).

Foi possível perceber que o percentual técnico apresenta um decrescimento a partir do ano de 2022 até o ano de 2024. Entretanto, um acompanhamento mensal para este último ano, de janeiro a maio (meses que antecedem o projeto), mostra que os valores oscilam desordenadamente e sem acompanhamento específico para justificar tal fato. A partir disso, buscou-se encontrar correlação entre as variáveis do processo e o problema estudado, identificando quais destas impactam na escassez da banda de rodagem de modo a compreender as variações dos dados e propor ações efetivas para contenção do problema.

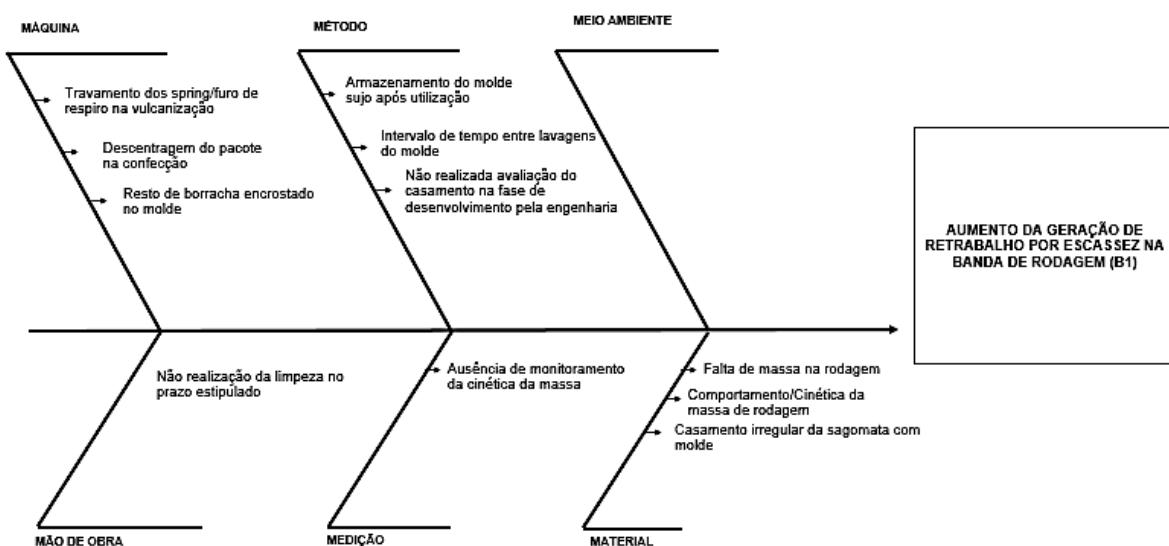
Figura 9. Diagrama de Ishikawa

Com base nos 5 porquês, as informações foram organizadas no Diagrama de Ishikawa (Figura 9), permitindo a categorização das possíveis causas do problema em seis grandes grupos: Máquina, Método, Meio Ambiente, Mão de obra, Medição e Material. Essa abordagem destacou os principais fatores com maior correlação com a não conformidade identificada, proporcionando uma visão estruturada das interações entre diferentes variáveis do processo e facilitando a definição de ações corretivas mais assertivas.

Na categoria máquina, as causas identificadas incluíram o travamento dos *springs* ou furos de respiro na etapa de vulcanização, a descentralização do pacote na confecção e o acúmulo de resto de borracha no molde. Em Método, foram apontados problemas como armazenamento do molde sujo após utilização, periodicidade insuficiente de lavagens do molde e ausência de avaliação do casamento na fase de desenvolvimento pela engenharia. Na categoria mão de obra, destacou-se a não realização da limpeza do molde dentro do prazo estipulado. Já em medição, a principal causa observada foi a ausência de monitoramento da cinética da massa. Por fim, na categoria material, foram identificados fatores como a falta de massa na rodagem, cinética inadequada da massa de rodagem e casamento irregular da sagomata com molde.

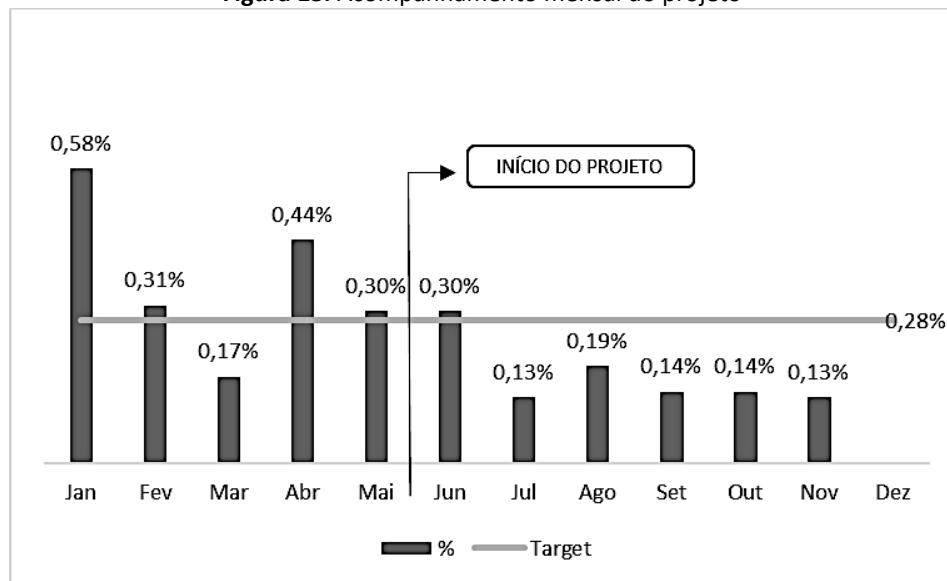
Figura 13. Acompanhamento mensal do projeto

As atividades do plano de ação foram implementadas em uma linha piloto para que fosse avaliado os dados de modo mais efetivo. Desse modo, nota-se uma redução gradativa do percentual técnico de retrabalho para o defeito de escassez na banda de rodagem (Figura 13). Todavia ainda há oscilação nos resultados obtidos, as quais são justificadas pela complexidade para alteração do perfil de rodagem, que envolve desde a fase de semiprontos até a vulcanização, conforme retratado na seção anterior. As variações identificadas são acompanhadas e contidas para as medidas de pneus causadoras. É necessário destacar, portanto, que uma vez realizado o ajuste, a medida não apresentará mais a escassez em produções seguintes.

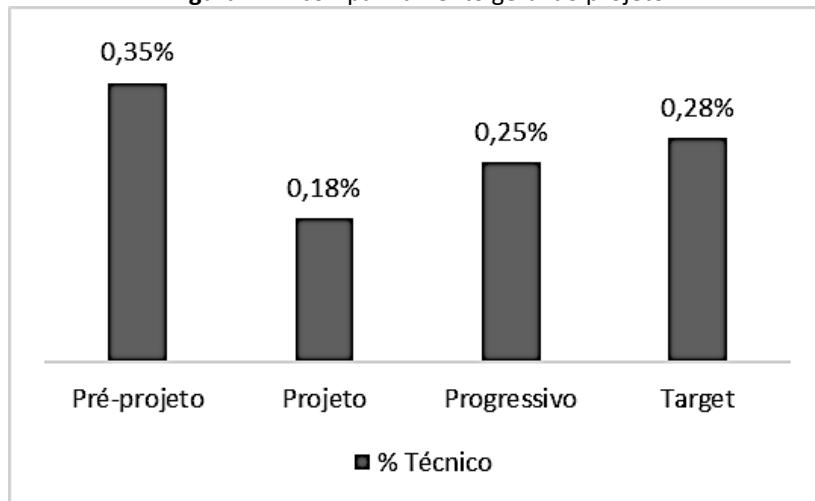
Figura 14. Acompanhamento geral do projeto

Assim, nota-se que, como consequência das atividades desenvolvidas, em um período de seis meses, promoveu-se uma redução de 0,10% no acumulado do ano e uma redução de 0,17% comparada aos meses que antecederam o projeto, considerando apenas o período de desenvolvimento deste (Figura 14). Essa redução percentual, quando aplicada ao volume total de produção de pneus no período analisado, resultou em aproximadamente 3 mil unidades a menos de produtos defeituosos. No período que antecedeu o projeto havia mais de 6 mil pneus com essa não conformidade, logo, é possível afirmar que, após implementação das melhorias, houve uma redução de 50% de pneus defeituosos.
