# UTILIZAÇÃO DE ANÁLISE DE RISCO DE TAREFA (ART) COMO FERRAMENTA DE PREVENÇÃO DE ACIDENTES APLICADA A ATIVIDADE DE CORTE DE TRILHOS EM IMPLANTAÇÕES FERROVIÁRIAS

## USE OF TASK HAZARDS ANALYSIS (THA) AS AN ACCIDENT PREVENTION TOOL APPLIED TO RAIL CUTTING ACTIVITY IN RAILWAY IMPLANTATIONS

Este trabalho teve como base uma análise da aplicação da ferramenta ART em uma obra de implantação ferroviária no município de Açailândia, no estado do Maranhão. A obra consistia em uma extensão de 1387m de linha férrea. Na ocasião do estudo a obra se encontrava na etapa de superestrutura com efetivo de 25 pessoas. Através de observação in loco e depoimentos de

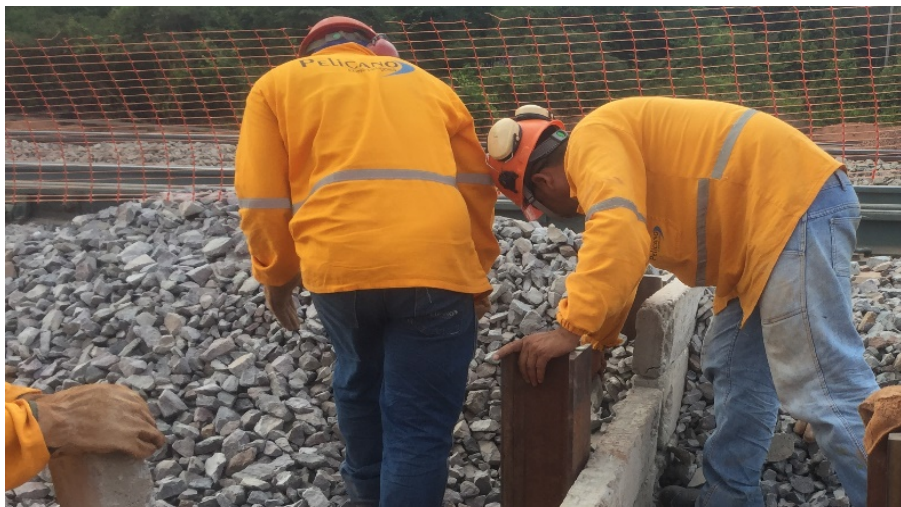
**Figura 2** – Inconformidades: Ausência de luvas durante montagem de caixa de brita.

Conforme mostrados nas figuras 2, 3 e 4, durante a execução de algumas atividades os EPIs básicos como as luvas não são utilizados como recomenda a NR N°6 (BRASIL, 2017). As luvas têm como objetivo a proteção dos membros contra agentes cortantes e perfurantes que são inerentes as atividades executadas na construção de vias férreas. Na grande maioria, a não utilização dos EPIs por parte dos colaboradores é a falta de consciência dos mesmos acerca da importância de sua utilização para a prevenção de acidentes, alegando certo desconforto ao utilizarem os EPIs e até mesmo o esquecimento. A falta de fornecimento de EPIs por parte dos empregadores não foi citada pelos colaboradores e as não conformidades foram tratadas em todas as vezes com a realização de abordagem com o empregado, solicitando a utilização dos EPI's necessários para atividade conforme determina a NR 06 (BRASIL, 2017) e ART. É indagado se o mesmo tem conhecimento das diretrizes da ART da atividade sendo realizada e junto ao colaborador é feito a verificação destas, solucionando quaisquer desvios.

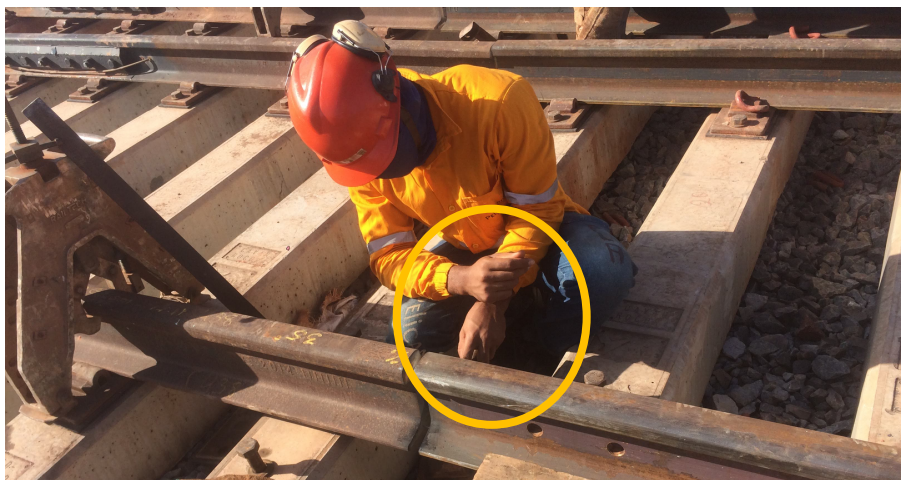
**Figura 3** – Inconformidades: Ausência de luvas durante alinhamento de trilhos para execução de solda aluminotérmica.

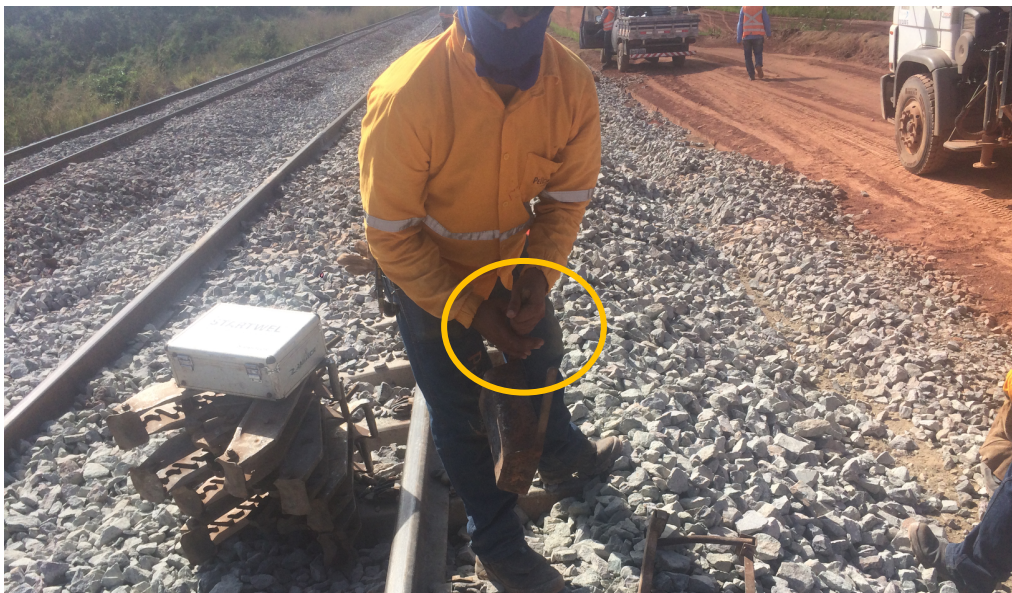
**Figura 4** – Inconformidades: Ausência de luvas durante transporte de ferramentas para execução de solda a luminotérmica.
