FMEA COMO FERRAMENTA DE IDENTIFICAÇÃO DOS RISCOS AO TRABALHADOR DA CONSTRUÇÃO CIVIL

Fmea as a tool for the identification of risks to civil construction worker

Ana Glécia Silva Santos¹, Gustavo Pires do Nascimento Jorge², & André Luís de Oliveira Cavaignac^{3*}

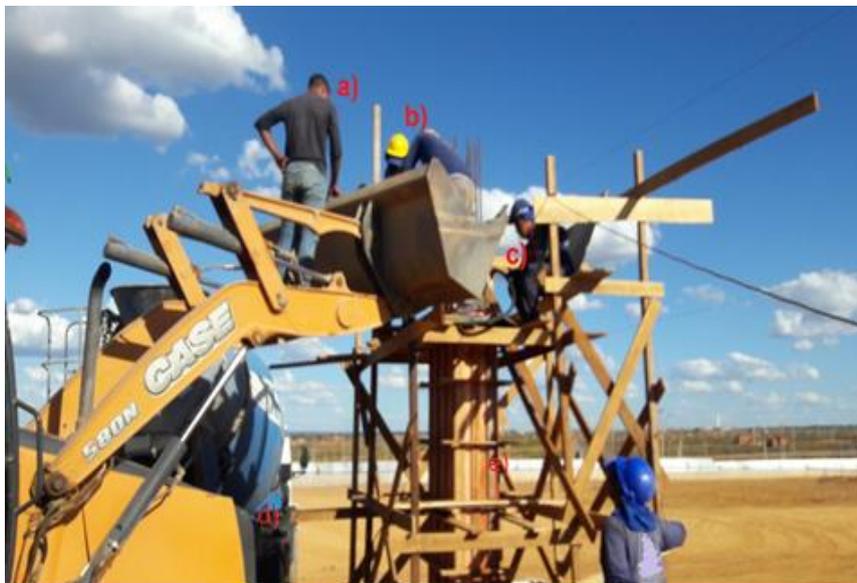
Figura 02 - Divergências identificadas: a) Falta de capacete de segurança, o colaborador está em local inapropriado para a permanência de pessoas; b) colaboradores em posição de risco de queda c) colaborador sem trava queda; d) os colaboradores não mantêm a distancia mínima da maquina; e) sem andaime para execução de serviço em altura

No local onde acontece a concretagem podemos observar através das figuras 2 e 3 serviços e divergências similares que entram em desacordo principalmente com as NRs 6,18 e 35, que podem ser identificadas na falta do uso do capacete de alguns colaboradores, sem o protetor auricular - que em longo prazo pode ser bastante prejudicial, falta de dispositivo contra queda e andaime para o serviço em altura, pois os trabalhadores tem o acesso ao pilar através da máquina (usando como escada ou andaime) em desacordo a NR-12. A mesma adverte que devemos manter uma distância mínima da máquina, contrário ao que é percebido na imagem em que a máquina esta servindo como escada também serve como transporte de concreto para concretagem dos pilares. Além disso, o que resulta o aumento no risco de acidente são as atitudes inseguras dos trabalhadores identificadas nas fotografias.

A tabela 2 contém serviços de concretagem de pilares, onde os trabalhadores não utilizam andaime ou escada para atingir o nível da estrutura do pilar e realizar a concretagem, fazendo uso da própria estrutura de escoramento do pilar como andaime e escada, havendo uma grande possibilidade de quebra, por que a estrutura foi projetada para escoramento e não para apoio ou piso. Diante desse cenário a natureza da ocorrência será a queda de diferente nível com índice (O) igual 5 e provavelmente o trabalhador vai adquirir uma incapacidade temporária com um afastamento curto, no qual é representado com índice de severidade (S) igual 5. Por outro lado possui uma fácil detecção, sendo apenas visual com índice (D) igual 2. Por fim, o RPN desse eventual modo de falha é 50, podendo ter FMEA em sua correção apenas o uso de andaimes e o uso de dispositivos contra queda.

Vale ressaltar que na figura foram registrados atos inseguros por parte dos trabalhadores – estar sobre a máquina e sem o uso de EPI's, de forma negligente - resultando em um serie de ocorrência de queda de diferentes níveis de índice (O) igual 5. Deste modo pode causar uma incapacidade temporária longa, pois o mesmo está sem os EPI's, o que agrava a queda. Por outro lado, o meio para a detecção é o mais simples - o visual - de índice (D) igual 1, gerando um valor de RPN igual 30.

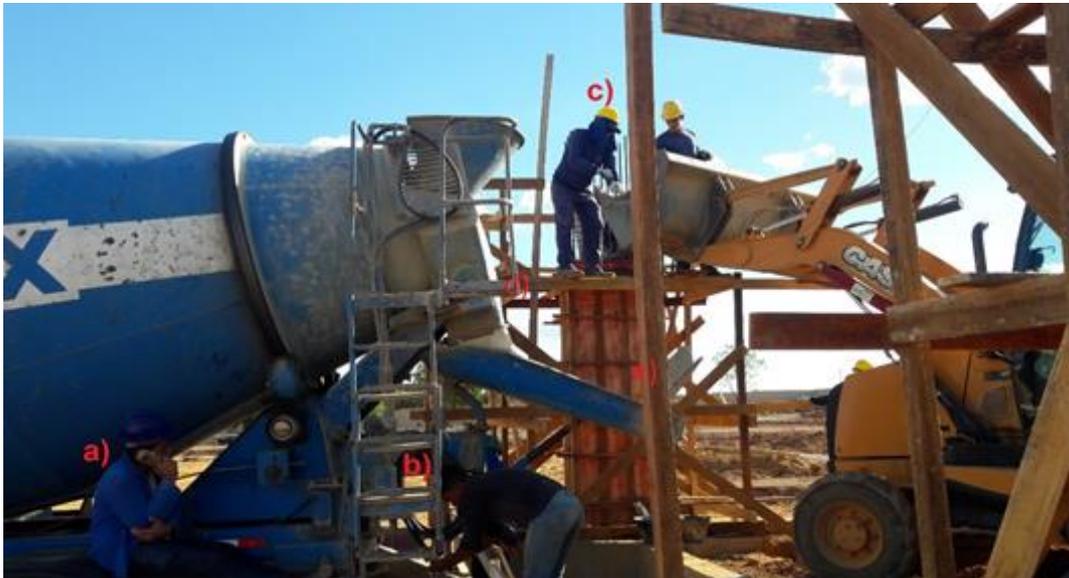
Figura 03 – Divergências identificadas: a) colaborador em local inapropriado, sem auricular; b) colaborador sem capacete, sem protetor auricular; c) colaboradores sem trava queda, sem protetor auricular e em posição de risco a queda; d) os colaboradores não mantêm a distancia mínima da maquina; e) sem andaime para execução de serviço em altura.

Nesta tabela se estuda o uso do maquinário como transporte de concreto para concretagem que tem seu RPN igual 72. Este maquinário é inadequado para o serviço e que de acordo com as NR-12 e 18 as áreas com serviços com esse tipo de máquina devem ser sinalizadas e as pessoas precisam manter uma distância mínima onde não foi presenciada na situação. Se por ventura o operador da máquina venha fazer alguma manobra equivocada pode atingir um dos operários devido à proximidade, acarretando uma natureza de ocorrência de impacto sofrido de índice (O) igual 6 gerando uma incapacidade temporária de longo prazo, que mais uma vez tem sua detecção apenas visual com índice igual 2. É importante salientar que nesses serviços é necessário o uso do transporte adequado sempre respeitando as normas.

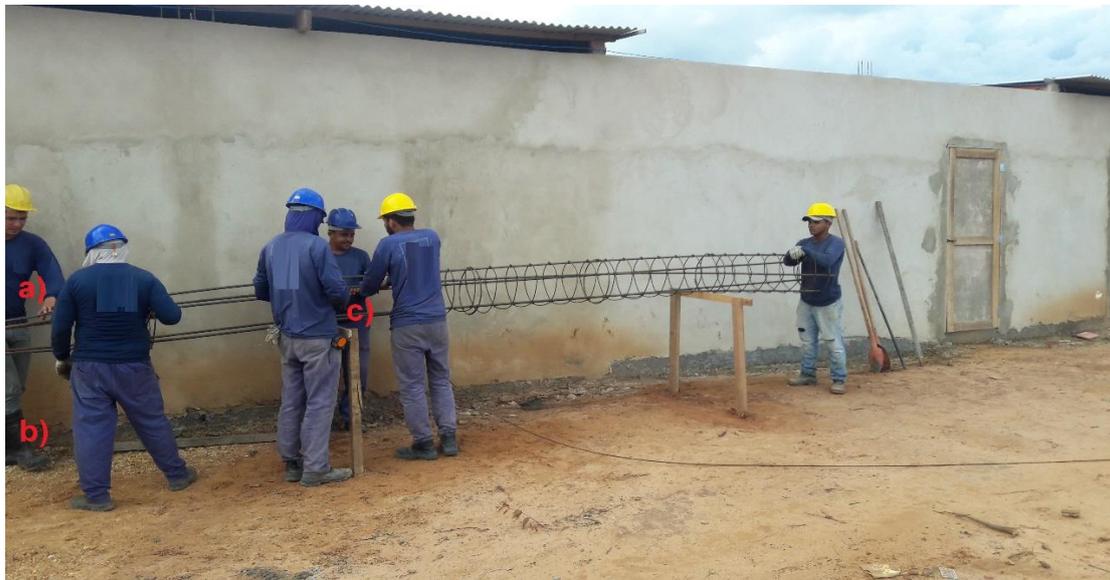
Figura 04 – Divergências identificadas: a) colaborador sem luvas; b) colaborador sem bota apropriada para o tipo de atividade executadas; c) colaboradores sem luvas; A obra deveria possuir uma central de armação com cobertura para proteção dos armadores.

Nesta Norma Regulamentadora aborda sobre as orientações de como deveria proceder com a central de armação, serviços de dobragem e o corte do aço deve ser realizado sobre bancada ou plataforma sem risco de instabilidade, apoiadas sobre superfícies resistentes, niveladas e antiderrapantes, afastadas da área de circulação dos demais trabalhadores, deve ter cobertura resistente para proteção dos trabalhadores contra a queda de materiais e intempéries, ou seja, ao contrário do que é encontrado na figura 4. Além disso, lâmpadas para iluminação da área de execução dos serviços de armação de aço devem estar protegidas contra impactos provenientes da projeção de partículas ou de vergalhões.

Neste artigo o FMEA foi aplicação em amarrações do aço para os pilares, como já mencionado anteriormente esse serviço está sendo realizado de forma irregular, pois está sendo executado em bancada em desconformidade com a NR-18 e está a céu aberto. Nessa ação a principais possíveis falhas são as de corte ou perfurações, ou seja, possui sua natureza de ocorrência em atrito ou abrasão de índice (O) igual 3, o afastamento vai ser apenas temporário e curto com índice de severidade igual 5. Para o processo citado, as possíveis falhas têm duas causas verificadas a Falta de EPI's e o serviço em local impróprio, ambas têm índice iguais mencionados anteriormente e o que difere uma da outra é o meio de detecção, uma é visual e outra check list como pode ser observado na tabela 3.

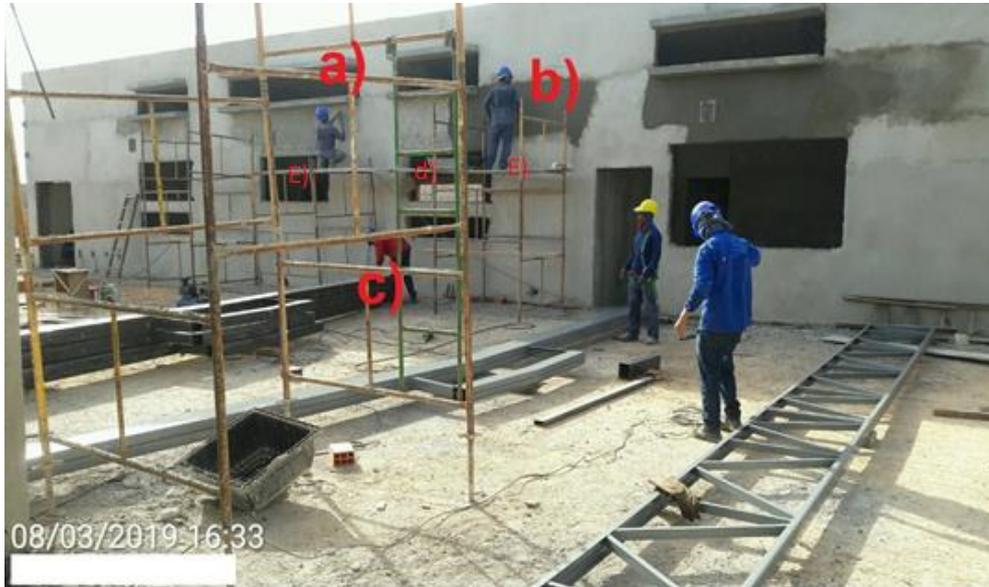
Figura 05 – Divergências encontradas – a) colaborador utilizando furadeira sem óculos de proteção, sem protetor auricular, sem cinto de trava queda; b) colaborador sem cinto de trava queda; c) colaborador em posição insegura entre andaimes; d) andaime sem guarda corpo e rodapé; e) forração incompleta dos andaimes.

Na figura 5 pode-se notar a probabilidade aumentada dos possíveis acidentes principalmente pela falta do uso de EPI's. Estes devem ser obrigatoriamente fornecidos pela empresa e a mesma deve fiscalizar o seu uso durante o desempenho do trabalho conforme a NR-6. Pode-se observar a falta do uso de luvas, óculos e protetor auricular, além da falta do guarda corpo, rodapé nos andaimes e os usuários sem a utilização de equipamentos contra queda.

O acidente ocasionado pelo andaime pode se dar através da queda do trabalhador ou material do andaime. A queda do material é causada pela forração incompleta do andaime, caindo material ou ferramenta e atingindo outro colaborador não envolvido por impacto acarretando em uma incapacidade permanente parcial de índice de severidade igual 7, porém na situação de fácil detecção com um índice igual 2, gerando um RPN igual 84, que merece atenção e medidas corretivas, ou seja, a adequação do andaime a norma. Vale ressaltar que esse cenário é bem plausível, visto que na situação estudada tem um colaborador em baixo dos andaimes em zona de perigo, aquele local deveria ser isolado e sinalizado, conforme a norma.

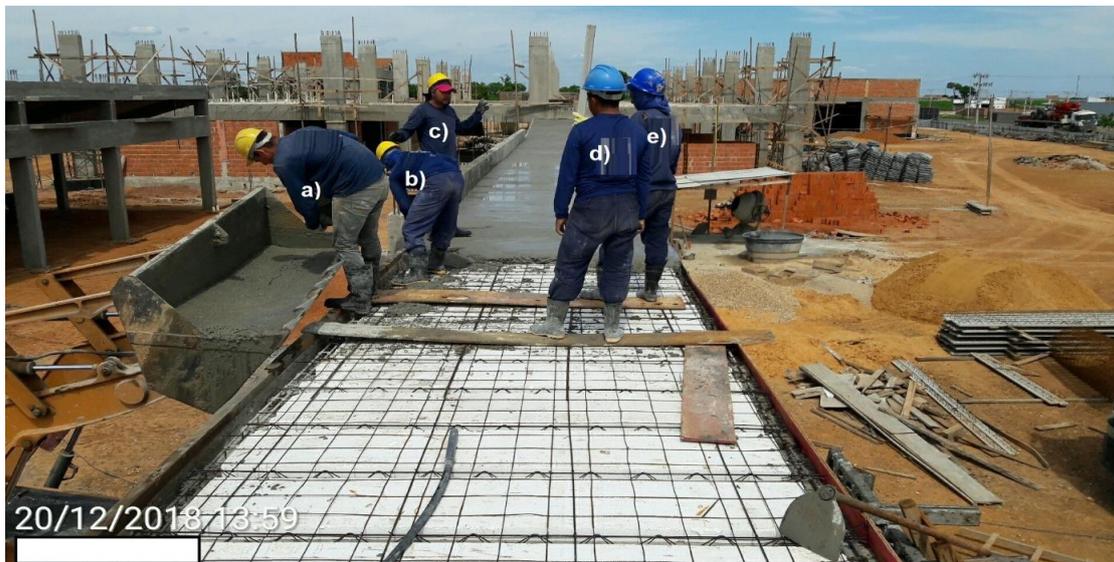
Figura 06 – Divergências encontradas – a) b) c) d) e) colaboradores em condição de risco, sem dispositivo de segurança contra quedas, sem guarda corpo com rodapé, a forma como o concreto está disponibilizado é inadequada para o serviço.

Na NR-18 cita a obrigatoriedade da instalação do sistema de guarda corpo e rodapé onde possuir risco de queda dos operários ou de projeção e materiais. Essa proteção é classificada como equipamento de proteção coletiva, por ter função de resguardar ou proteger mais de um colaborador de um possível acidente, o que não pode ser observado nas figuras 6 e 7 e mais uma vez podemos observar que o maquinário incorreto é usado para concretagem.

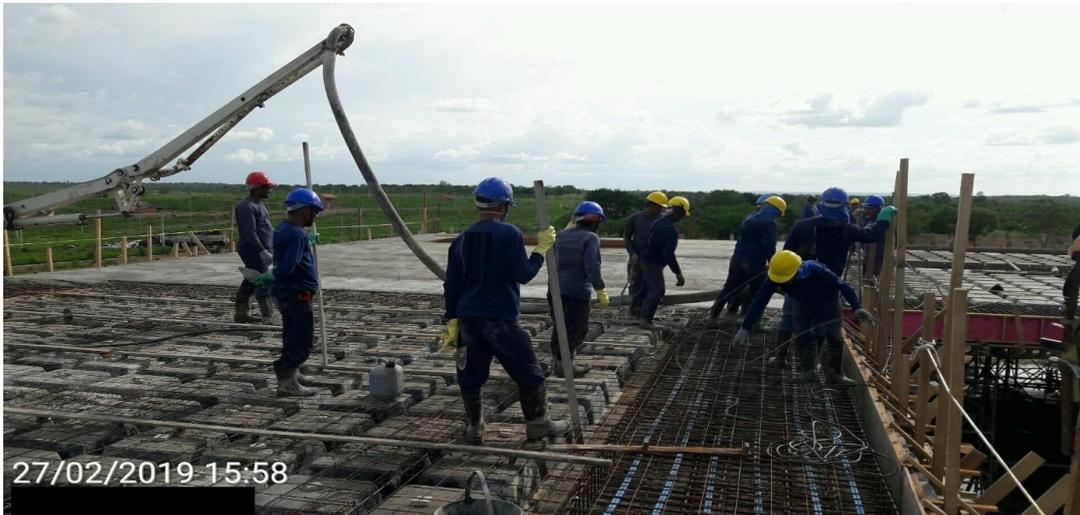
Figura 07 – Divergências encontradas: os colaboradores estão sem dispositivo de segurança contra quedas, sem protetor auricular tipo abafador, o local de trabalho está sem guarda corpo com rodapé.
