UTILIZAÇÃO DO FMEA PARA PRIORIZAÇÃO DE RISCO OCUPACIONAL: UMA NOVA ABORDAGEM DIRECIONADA A CONSTRUÇÃO CIVIL

APPLICATION OF FMEA FOR OCCUPATIONAL RISK PRIORITIZATION: A NEW APPROACH TO CIVIL CONSTRUCTION

Citação (APA): CAVAIAGNAC; A. L. de O. & FORTE L. L. N. (2018). Utilização do FMEA para priorização de risco ocupacional: uma nova abordagem direcionada a construção civil. *Brazilian Journal of Production Engineering*, 4(3):132-149.

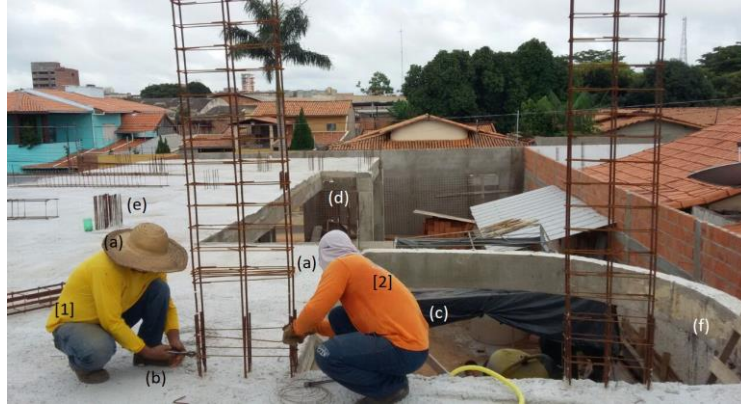
Figura 2 – Inconformidades identificadas nos trabalhadores [1] e [2] e na área de trabalho: ausência de (a) capacete, (b) luvas, (c) dispositivos de segurança contra queda; (d) guarda corpo com rodapé ao redor da obra; (e) vergalhões de aço expostos aos trabalhadores; e (f) escadas posicionadas em local inadequado.

A ausência de EPIs básicos como capacete e luvas é registrada em vários momentos durante o estudo como se pode observar nas figuras 2, 4, 5, 6 e 7. Conforme a NR N°6 registra, o capacete tem por função proteger contra impactos de objetos sobre o crânio e as luvas têm finalidade de proteção das mãos contra agentes cortantes e perfurantes. A ausência de EPIs pode ser explicada em maior parte pela atitude deliberada dos colaboradores em não usar, alegando desconforto, esquecimento ou desconhecimento do modo de utilização. Não foi citada pelos colaboradores a falta de fornecimento de EPIs por parte dos empregadores.

Quanto a NR N°18, várias inconformidades são observadas. Na Figura 2 se pode observar pontas de vergalhão sem a devida proteção, sendo que a NR N°18 proíbe a existência de pontas verticais de vergalhões de aço desprotegidas. Quanto a escadas de mão, a NR N°18 registra que elas devem: a) ultrapassar em 1,00m (um metro) o piso superior; b) ser fixada nos

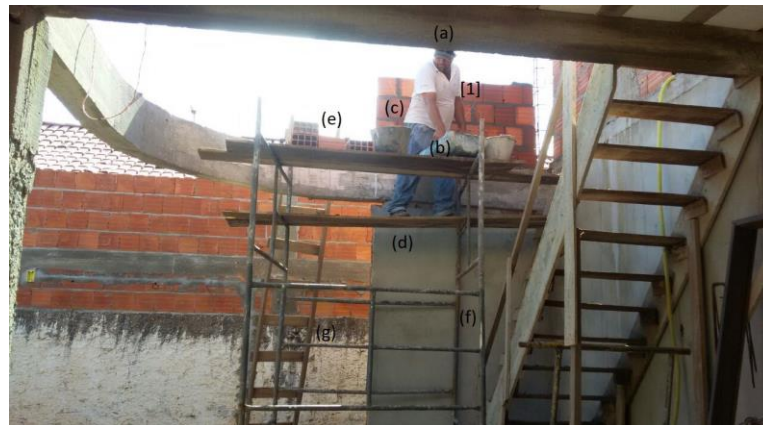
Figura 4 – Trabalhador [1] em local de trabalho com inconformidades: ausência de (a) do capacete, (b) luvas, (c) dispositivos de segurança contra queda; andaimes sem (d) passarela de circulação fixa; (e) guarda corpo e rodapé contra a queda de matérias; (f) sem amarração; e (g) escada posicionada em local inadequado.

pisos inferior e superior ou ser dotada de dispositivo que impeça o seu escorregamento; c) ser dotada de degraus antiderrapantes; d) ser apoiada em piso resistente. Tal exigência é descumprida nas situações mostradas nas figuras 2 e 4, oferecendo ao colaborador uma situação de risco de queda.

Ainda de acordo com a NR N° 18, o piso de trabalho dos andaimes deve ter forração completa, ser antiderrapante, nivelado e fixado ou travado de modo seguro e resistente; todos os trabalhadores sejam qualificados e recebam treinamento específico para o tipo de andaime em operação; é obrigatório o uso de cinto de segurança tipo paraquedista e com duplo talabarte que possua ganchos de abertura mínima de cinquenta milímetros e dupla trava e os andaimes devem dispor de sistema guarda-corpo e rodapé, inclusive nas cabeceiras, em todo o perímetro. Estas exigências são descumpridas na situação registrada na figura 4.

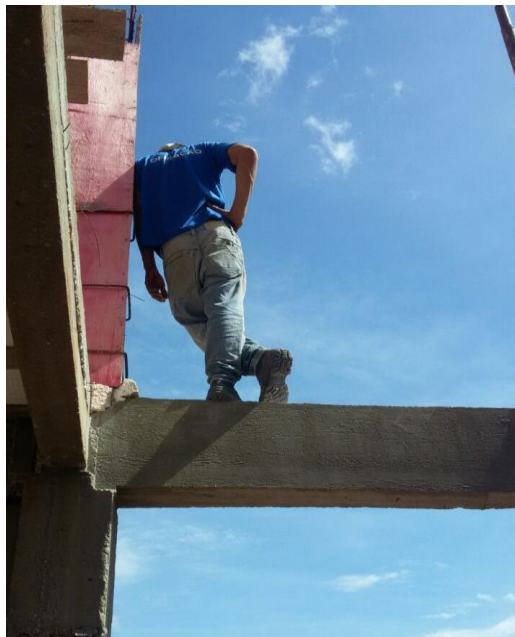
Figura 6 – Trabalhador em atitude insegura, colocando-se em situação de risco.

Outro exemplo de comportamento inseguro pode ser visto nas figuras 6 e 7, onde um colaborador que não exercia nenhuma função no momento estava observando um colega, porém em uma posição perigosa. O colaborador em questão estava em pé em uma viga, no primeiro pavimento da edificação, apoiado em um pilar em execução. Aliado ao fato, o colaborador não utilizava os EPIs necessários, como talabarte e cinto paraquedistas vinculados a uma linha de vida, capacete, luvas e outros.
