A TRADIÇÃO CONSTRUTIVA DO CAPARAÓ CAPIXABA

Aline Vargas da Silveira
vs_aline@hotmail.com
PPGA – UFES

Resumo: O presente artigo fala sobre as técnicas construtivas tradicionais utilizadas na Região do Caparaó Capixaba. Para isso, se utiliza de um levantamento realizado com edificações de pequenas propriedades rurais encontradas nos Municípios de Ibatiba e Irupi, sudoeste do Espírito Santo. Estas, construídas entre o final do século XIX e meados do século XX, são exemplos típicos das construções feitas neste período na região, e são os documentos principais do estudo. Enfatiza a importância das técnicas construtivas para a arquitetura rural capixaba assim como o valor desses exemplares como bem cultural. Enfoca a peculiar maneira com que estes construtores se apossavam de uma cultura construtiva 'erudita' adaptando-a as necessidades e as técnicas construtivas possíveis da região, as quais, por sua vez, teciam entre os distintos exemplares um fio condutor de coerência e identidade.

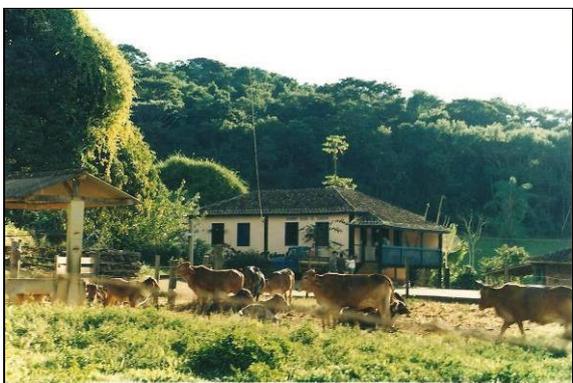
Figura 02 – Casarão do Sr. Maninho Barba, Ibatiba, 2009.

As casas estudadas se assemelham muito aos exemplares da arquitetura rural mineira guardando as devidas proporções em especial daquelas residências dos grandes senhores, a maioria é assobradada, e o alpendre com guarda-corpo de madeira trabalhada ou de seção retangular se faz presente em praticamente todos os exemplares. Algumas estão situadas à meia encosta, com dois pavimentos em uma das fachadas; mas também podem ser encontrados exemplares com uma elevação do chão, possuindo apenas um pavimento.

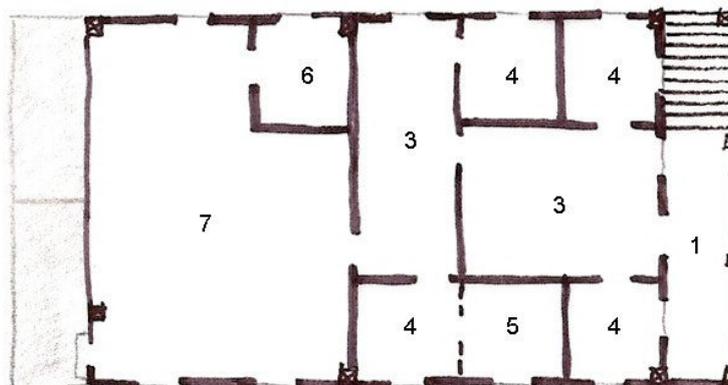
Figura 04 - Casarão do Sr. Abraão Florindo, planta, Ibatiba.

Em planta tem o corpo principal retangular, sendo que em alguns casos apresentam saliências, sendo possível encontrar variantes com a planta em forma de 'L'. A divisão interna das residências é bem parecida, em geral são compostas por cozinhas de grandes dimensões, circulação feita através de salas, para onde se abrem os quartos. A presença do chamado 'quarto das moças', um quarto com acesso feito por dentro do quarto do casal, se faz notar em praticamente todas as casas pesquisadas.

- 1 – Alpendre
- 2 – Varanda
- 3 – Sala
- 4 – Quarto
- 5 – Quarto das moças
- 6 – Despensa
- 7 – Cozinha
- 8 – Corredor
- 9 – Depósito

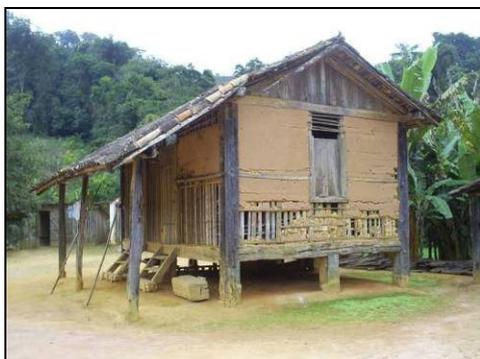
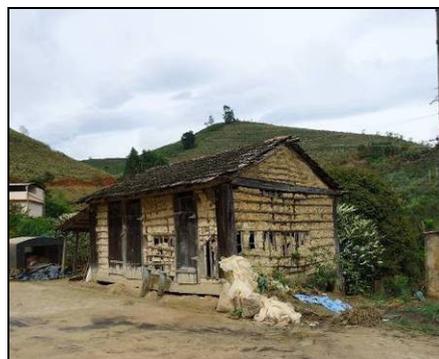
Figura 05 – Paiol, Casarão do Sr. Cláudio Moreno, Ibatiba, 2009. Figura 06 – Paiol, Irupi, 2011.

O pau-a-pique, também conhecido como taipa, taipa de sopapo, taipa de sebe, barro armado ou taipa de mão, é um tipo de vedação constituída basicamente de uma trama de madeira preenchida com barro. Esta trama é formada por paus – na maioria das vezes roliços - colocados perpendicularmente entre os baldrames e frechais. Neles, são presos outros, mais finos, as ripas ou varas, tanto de um lado quanto do outro, que são amarrados ou presos por pregos.

Estas ripas podem ser colocadas duas a duas, de um lado e de outro, ou alternadamente. O espaçamento dos paus-a-pique varia em torno de um palmo, sendo o das ripas um pouco menor. Depois de pronta a trama, o barro é jogado e apertado sobre ela com as mãos (VASCONCELLOS, 1979).

O processo só termina após a obtenção de uma massa homogênea. Depois de pronto, o barro era apertado com as mãos sobre a trama simultaneamente por dois trabalhadores colocados de lados opostos da armadura, o processo era feito sem auxílio de ferramentas, daí surgiram os nomes de taipa de mão ou de sopapo.

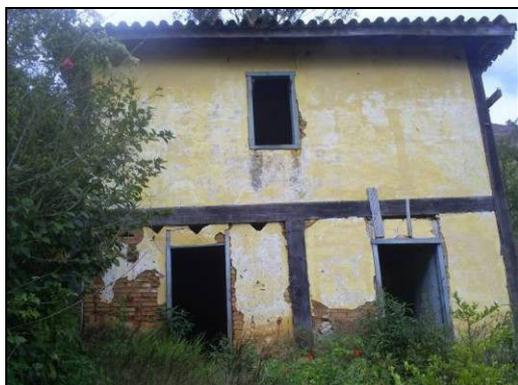
Figura 07: Casarão da Fazenda do Vivim, Ibatiba, 2009.

Na região em que o estudo foi realizado, as casas foram construídas entre o final do século XIX e meados do XX. Portanto, a técnica das alvenarias de tijolos já havia sido bem difundida, de maneira que a grande maioria das residências pesquisadas foi feita com tijolos cerâmicos.

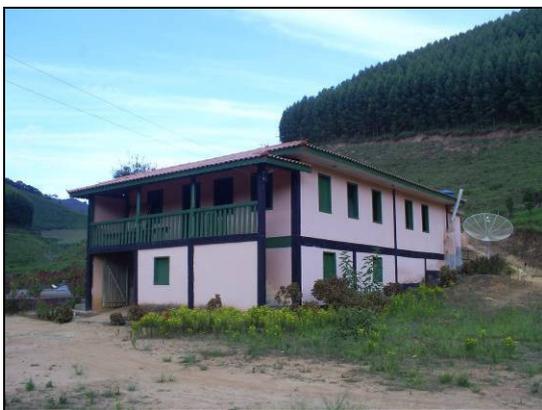
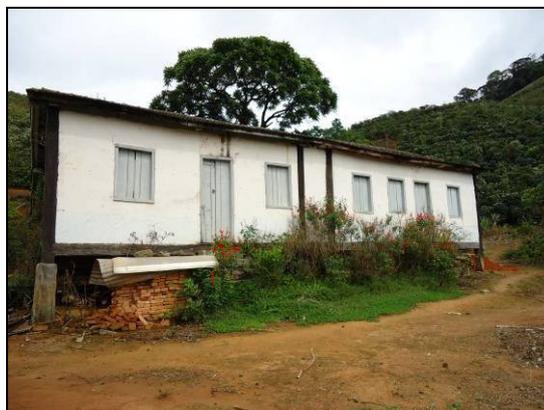
Figura 09: Casarão do Sr. Abraão Florindo,

As paredes de pau-a-pique e as alvenarias de tijolos são sistemas utilizados para vedação. O sistema estrutural era constituído por peças de madeira, material que tem uma boa capacidade de absorver esforços tanto de compressão quanto de tração. Nas casas sede das propriedades, as estruturas em madeira, formada por esteios e baldrames, também foram aproveitadas esteticamente, obtendo-se então, fachadas enquadradas, divididas em painéis, onde foram inseridos os vãos.

As estruturas de madeira consistem na armação de quadros compostos por esteios, que são pilares inteiriços que vão desde o solo até os frechais, os esteios também podem estar apoiados em uma base de alvenaria. Quando estão diretamente no solo, a sua base costuma ser de seção cilíndrica *'in natura'* “[...] às vezes levemente queimados, para, com o carvão superficial, impermeabilizarem o cerne contra a umidade do solo” (VASCONCELLOS, 1979).

Nos esteios são apoiados os baldrames – ao nível do piso – que suportam as paredes e os barrotes do assoalho; e os frechais na parte superior, para receber o forro ou a estrutura do telhado. Os baldrames são ligados aos esteios através de encaixes macho-fêmea ou de cauda de andorinha, já os frechais são simplesmente apoiados, podendo também ser empregado o encaixe macho-fêmea. Os pregos eram utilizados apenas para fixar os pisos, forros, e dobradiças.

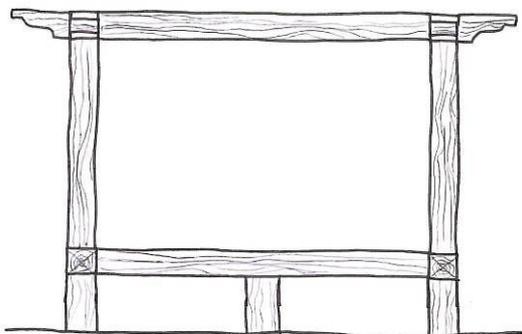
Em algumas situações eram construídos, sob os baldrames, embasamentos de alvenaria para fechamento dos vãos, uma maneira de reforçar os mais sobrecarregados. Porém, para esta finalidade, também poderiam ser utilizados os ‘burros’, que são pequenas peças de madeira colocadas entre os baldrames e o solo (VASCONCELLOS, 1979).

Figura 12: Detalhe da colocação do ‘burro’.
Fonte: SILVEIRA, 2009.

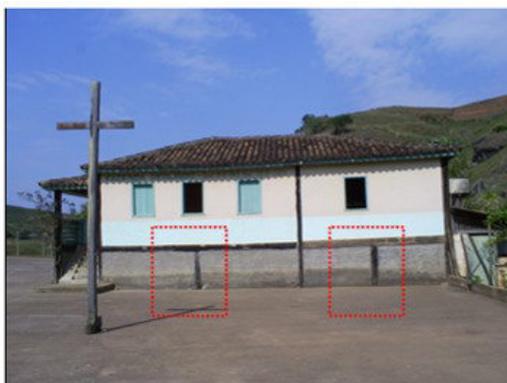
Figura 13: Embasamento de alvenaria e ‘burro’.
Casarão do Sr. Deolindo.
Fonte: SILVEIRA, 2009.

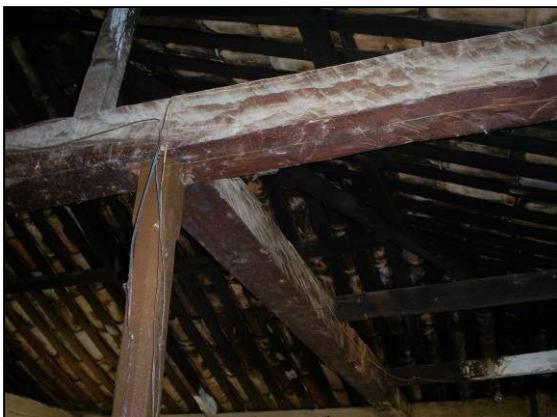
A estrutura das coberturas sempre é de madeira, armada em tesouras de forma simples. Algumas das casas receberam peças em substituição, outras já foram totalmente substituídas. As coberturas são de telhas de barro, do tipo capa e canal - a que os moradores mais antigos chamam de 'telha combuca' – e do tipo francesas. Em alguns casos, as telhas também foram substituídas por outras do mesmo tipo, em outros foram substituídas por tipos diferente do original, até mesmo por telhas fibrocimento, descaracterizando claramente a residência.

Figura 14: Estrutura do telhado em madeira falquejada, Casarão do Sr. Braulino Bidu, Ibatiba.

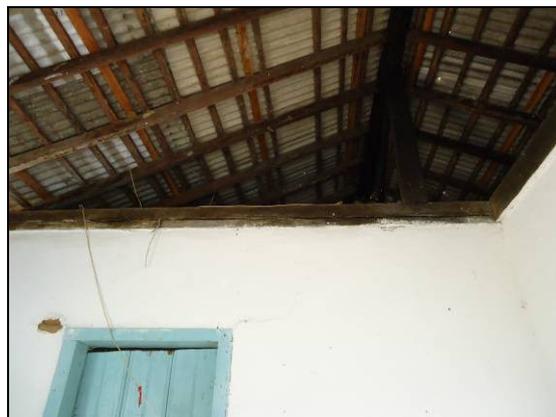
Figura 15: Estrutura do telhado em madeira serrada, Irupi, 2011.

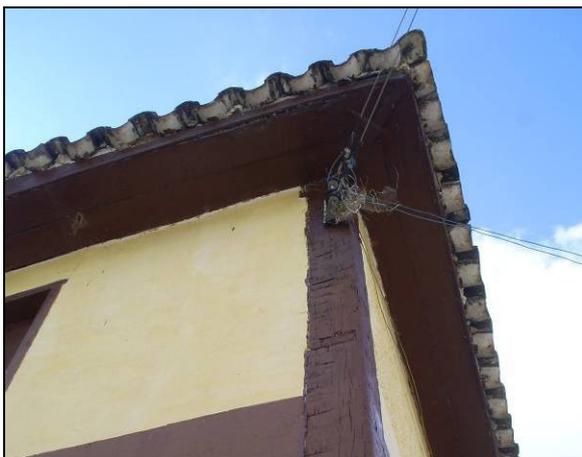
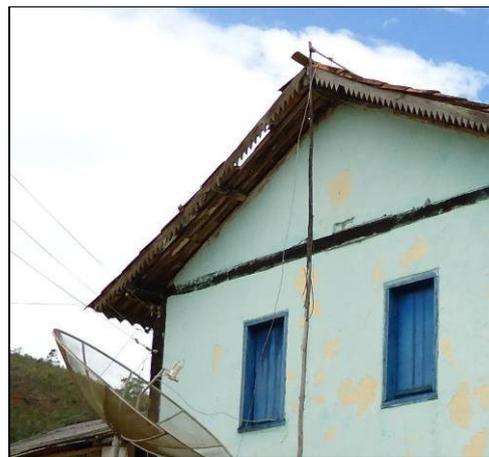
Figura 16: Beiral, Casarão do Sr. Braulino Bidu, Ibatiba.

Os beirais apresentam pequenas dimensões, até mesmo nas construções de pau-a-pique, variam de 30 a 40 cm e geralmente a estrutura de madeira fica aparente. Mas também encontramos alguns com o forro escondendo assim a estrutura do telhado.

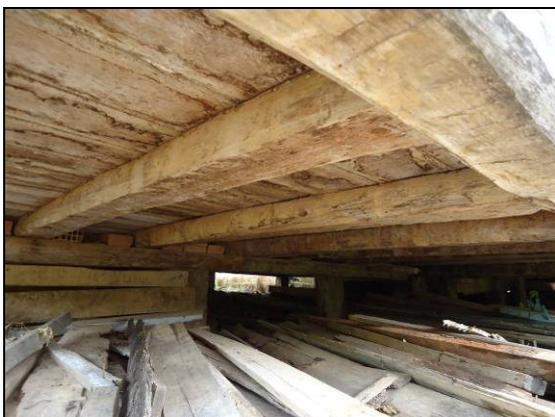
Os barrotes estruturais do piso se apóiam nos baldrames, em um sistema de encaixe, e as tábuas são fixadas neles através de pregos. Os espaçamentos entre os barrotes encontrado nas construções variam entre 60 e 80 cm. O piso das residências é formado por um tabuado corrido, apoiado sobre uma seqüência de barrotes de madeira, colocado em sentido contrário ao das tábuas. As tábuas do piso são simplesmente encostadas umas nas outras, sem encaixes, em um sistema de juntas secas. Em média, a largura das tábuas variam entre 20 e 30 cm.

Figura 17: Barotes de uma das casas de Irupi, 2011.

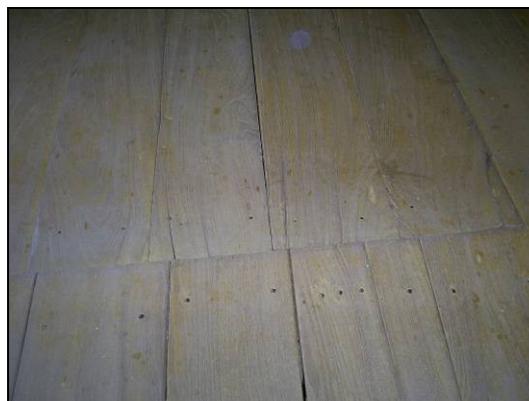
Figura 18: Tábuas do piso, Casarão do Sr. Cláudio Moreno, Ibatiba.
