## **Caracterização ambiental frente à extração de areia em uma localidade no município de Vila Velha, Espírito Santo, Brasil**

O presente artigo corresponde a uma análise das condições ambientais e da descrição dos aspectos da geologia, da geomorfologia e da pedologia de uma área de extração de areia no município de Vila Velha, Espírito Santo, Brasil. Tem como objetivo principal avaliar as condições ambientais atuais dessa extração. A base metodológica utilizada integrou análises de gabinete compostas por elaboração de mapas específicos da área, através do Sistema de Informações Geográficas (SIG), assim como consultas bibliográficas. A partir de trabalhos de campo foram realizadas identificação e análises macroscópicas de aspectos geológicos, geomorfológicos, pedológicos e ambientais através da descrição dos materiais e características da área, com uso de martelo geológicas, lupa e bússola *brunton*, a fim de avaliar os impactos. Foi realizado levantamento topográfico com a utilização da estação total e a metodologia do cálculo do volume de material extraído baseou-se na NBR13133/94 da ABNT. Os resultados demonstraram alguns problemas que interferem nas condições ambientais locai

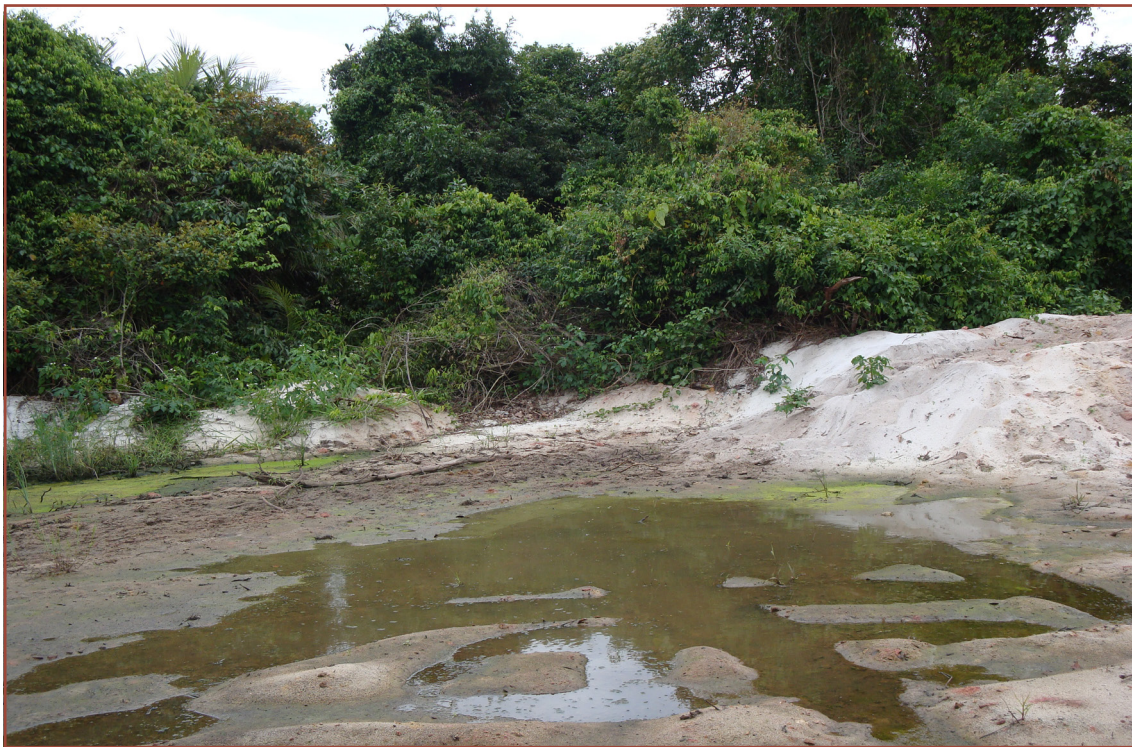
Foi verificado em A-2 a formação de uma área deprimida e alagada próxima a vegetação, como mostra a figura 6.

A formação dessas áreas deprimidas está relacionada possivelmente a 2 (dois) fatores:

- 1) área topograficamente mais baixa ou basculada, no local da formação dessas depressões; e
- 2) irregularidades decorrentes da extração.

**Figura 6** – Formação de uma área deprimida e alagada próxima a vegetação em A-2

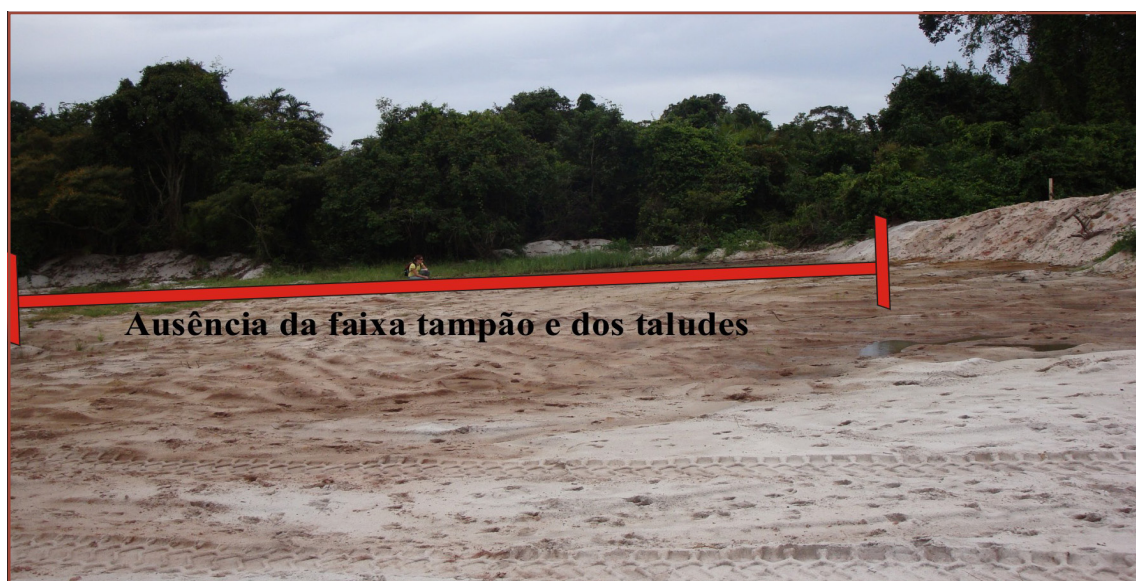
**Figura 7** – Ausência da continuidade da faixa tampão da vegetação e dos taludes (A-2)

Observou-se ainda, neste local, a ausência da continuidade da faixa-tampão (proteção) da vegetação e dos taludes (Figura 7). No contexto da extração de areias, a ausência de continuidade da faixa tampão vegetada e dos taludes compromete a estabilidade geotécnica e a retenção de sedimentos, intensificando processos erosivos e o assoreamento de corpos d'água (NSENGA KUMWIMBA *et al.*, 2024).

Além disso, indicamos que seria fundamental a adoção de uma faixa-tampão de vegetação e a instalação de poços de monitoramento, assegurando que a extração ocorra estritamente dentro da profundidade permitida, além de impedir que haja burla por parte do empreendedor quanto ao avanço de extração extrapolando a profundidade máxima permitida, para preservar a integridade do solo local. ●

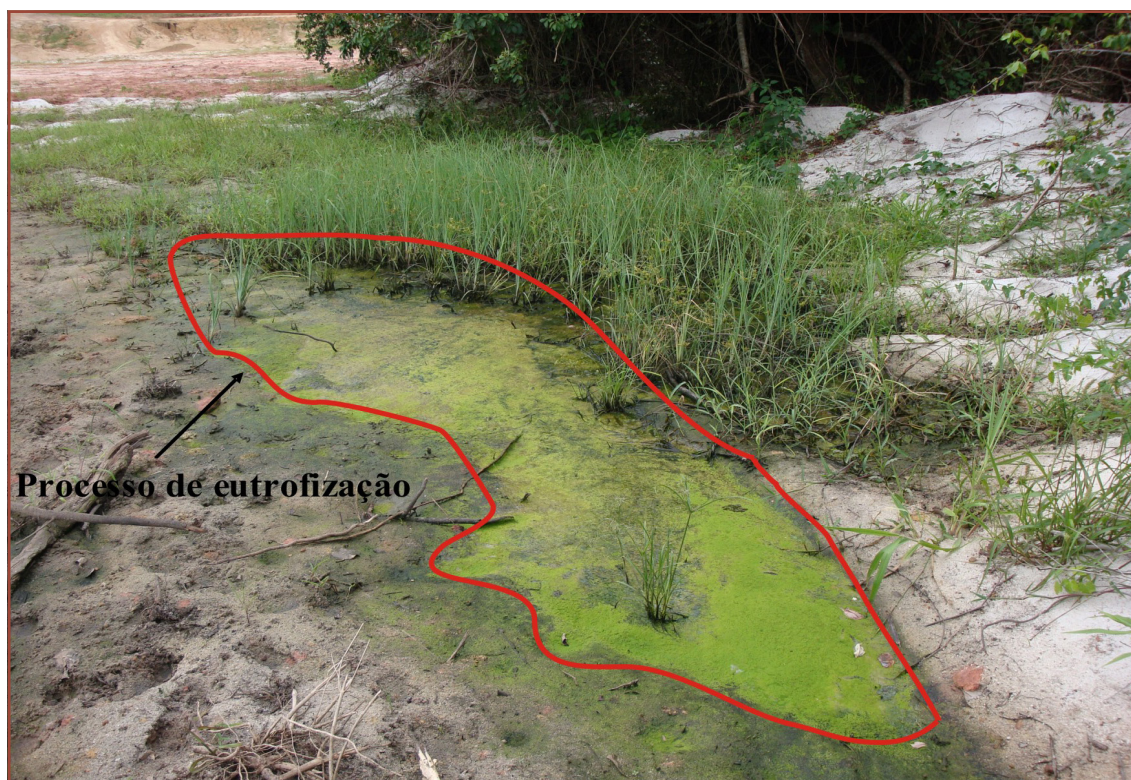
Em algumas dessas áreas deprimidas e alagadas observou-se o processo de eutrofização e vegetação típica de área alagada (Figura 8).

**Figura 8** – Processo de eutrofização e vegetação típica de área alagada (A-2)

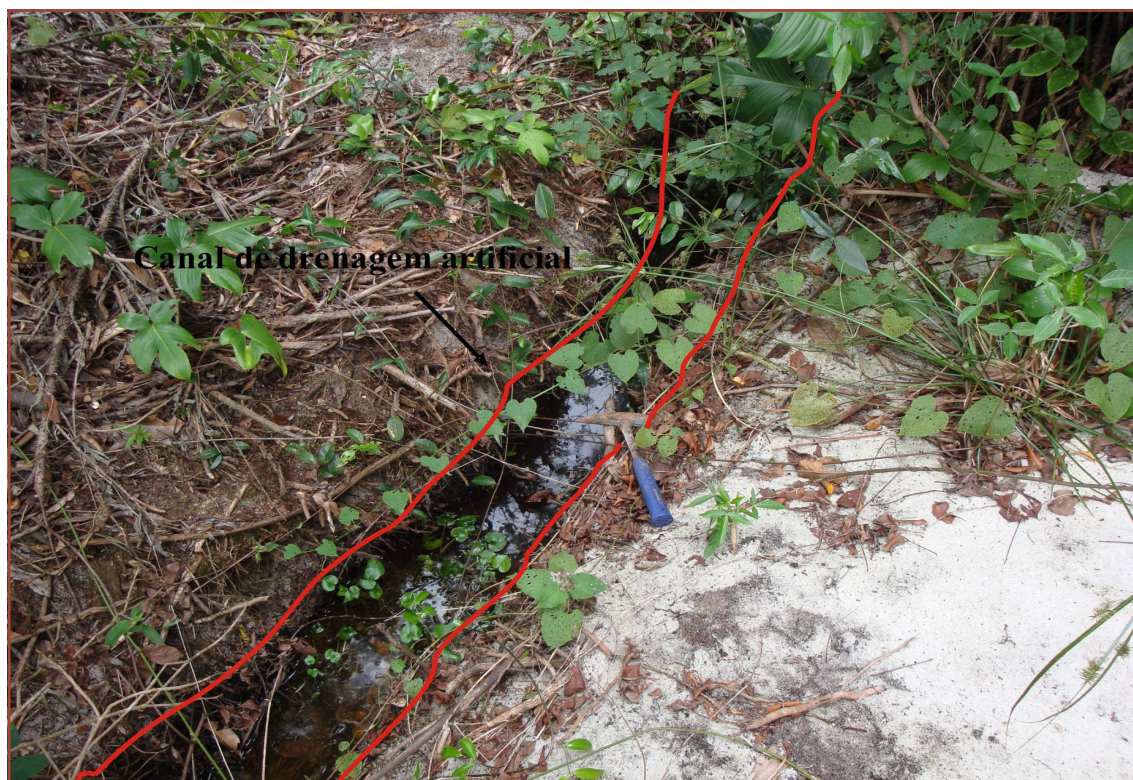
Observou-se a existência de canais de drenagem artificiais (Figura 9) conectando a área A-2 a uma lagoa artificial externa à zona analisada. Do ponto de vista da gestão de águas pluviais e de ecossistemas aquáticos urbanos/minerados, a construção planejada desses canais é recomendada para promover a conexão hidrológica entre as áreas deprimidas (que tendem a acumular nutrientes e matéria orgânica) e a lagoa receptora. Essa medida visa evitar a eutrofização das áreas alagadas (AMORA-NOGUEIRA *et al.*, 2023).

Não foram verificados tubos de PVC para monitoramento da variação do nível do lençol freático.

**Figura 9** – Canais de drenagem artificiais que conectam A-2 à uma lagoa artificial fora da área analisada

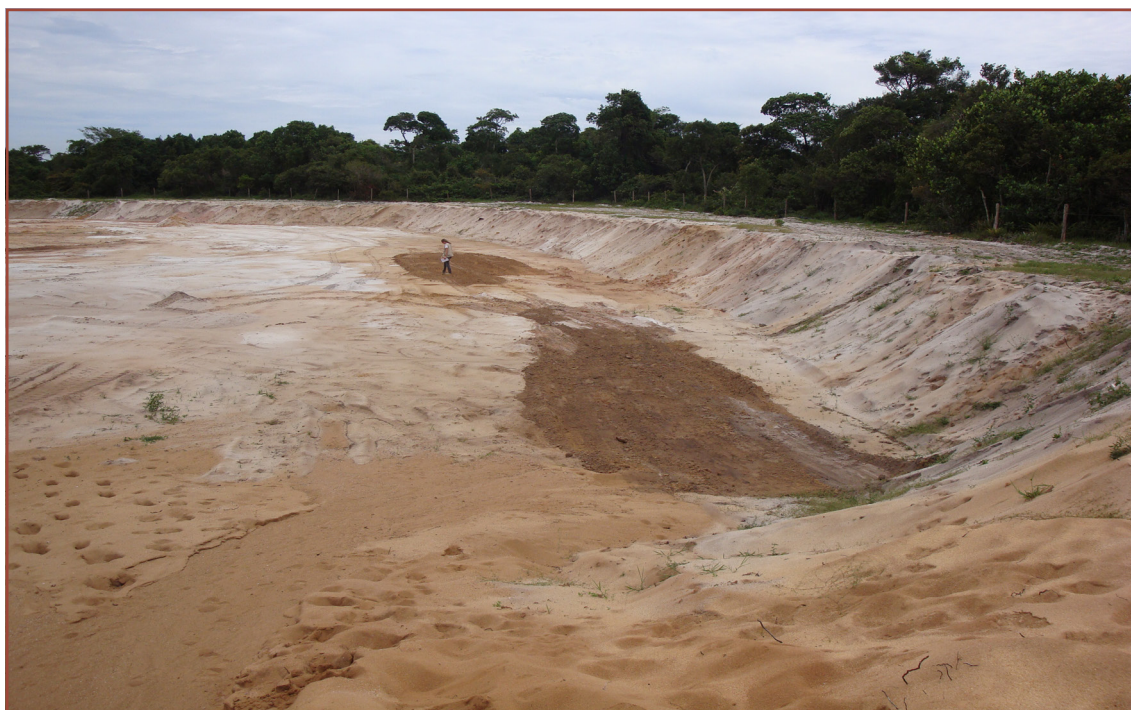
**Figura 10** – Foto mostrando a distância média entre o fragmento florestal e a frente de lava na porção sudeste da lava

A extração de areia em A2 não preservou fragmento florestal. Durante os trabalhos de campo, foi verificado que a distância média entre o fragmento florestal e a frente de lavra é de aproximadamente 3 (três) metros na porção sudeste da lavra (Figura 10). Na porção nordeste foi verificado um avanço da frente de lavra sobre a vegetação (Figuras 6 e 7).

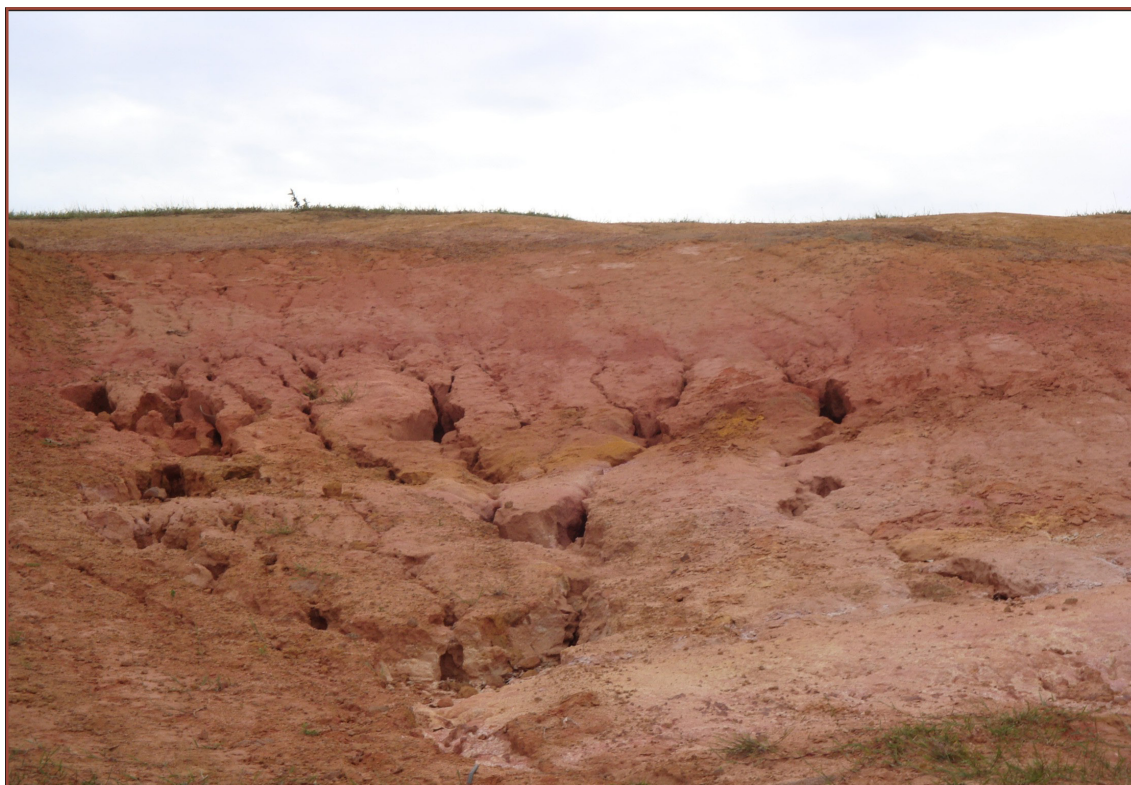
Na área de empréstimo de argila, os taludes apresentavam declividades inferiores a 45° em trecho inicial, porém, em direção a montante, observaram-se declividades superiores a 45° (trecho muito íngreme), associadas a processos erosivos avançados (ravinamentos bem desenvolvidos – Figuras 11 e 12). Não foi verificado o plantio de gramíneas para proteção superficial dos taludes (LIAO *et. al.* 2025).

**Figura 12** – Detalhe dos processos erosivos (ravinações bem desenvolvidos) no trecho mais íngreme do talude, área de empréstimo de argila

Dessa forma, sugere-se que seja feita na área contenção para os processos erosivos atuantes, principalmente na área de empréstimo de argila que apresenta tais processos.
