## Impactos urbanos en la funcionalidad fluvial: ríos semiáridos de América y Europa

### RESUMEN

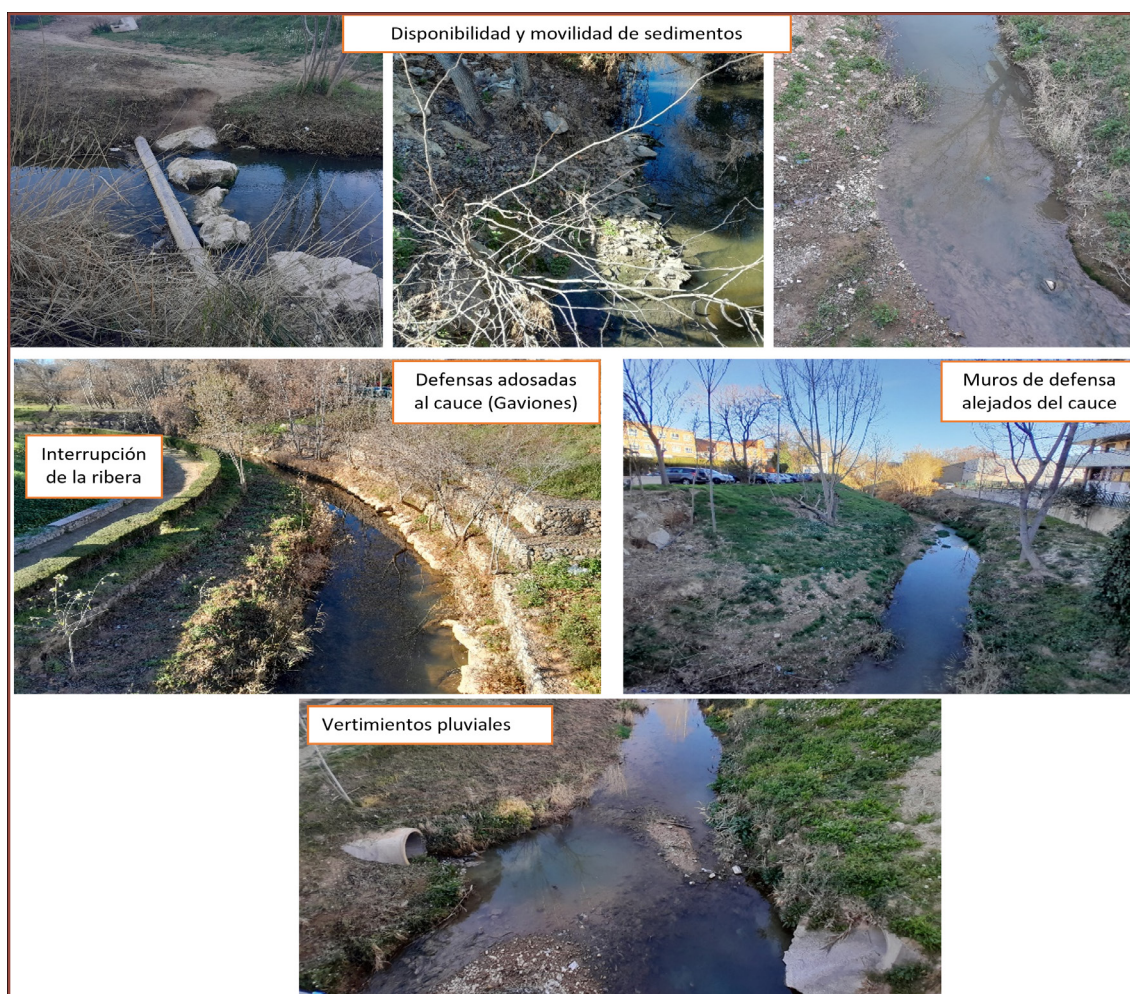
**Figura 10** – Evidencia de alteraciones de la calidad hidromorfológica en el Tramo 1 “ZPU de Zaragoza”, en el río Huerva. Fotos tomadas por los autores

Ambos tramos evaluados presentan una calidad hidrogeomorfológica deficiente según el IHG (Figura 9). Sin embargo, se observan diferencias internas entre los tramos periurbanos y urbanos. El tramo periurbano presenta alteraciones asociadas a la regulación hidráulica aguas arriba, la presencia de azudes y la desconexión parcial de la llanura de inundación (Figura 10).

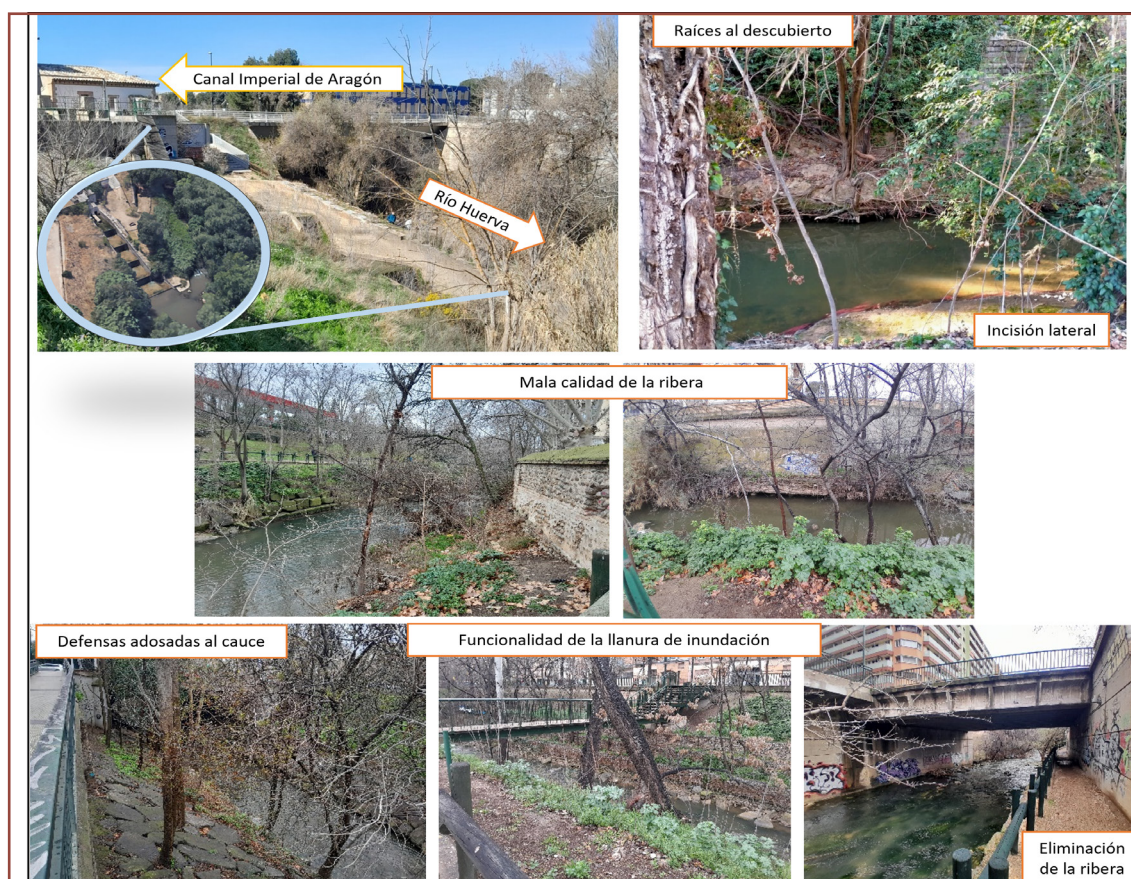
**Figura 11** - Evidencia de alteraciones de la calidad hidrogeomorfológica en el Tramo 2 “ZU de Zaragoza”, en el río Huerva. Fotos tomadas por los autores (2025)

El tramo urbano, por otro lado, presenta un grado de alteración significativamente mayor, con canalizaciones, cobertura parcial del cauce, alta densidad de infraestructuras y aportaciones artificiales de caudal del Canal Imperial de Aragón (Figura 11). La evaluación de este tramo se sitúa cercano al límite inferior de la categoría Deficiente, indicando un riesgo potencial de transición hacia estados de calidad Muy Mala en ausencia de medidas correctoras.
