## Estudo da Efetividade de Obras de Contenção de Erosão Costeira em Conceição da Barra – ES

*Contention Works Efficacy Study of Coastal Erosion in Conceição da Barra – ES*

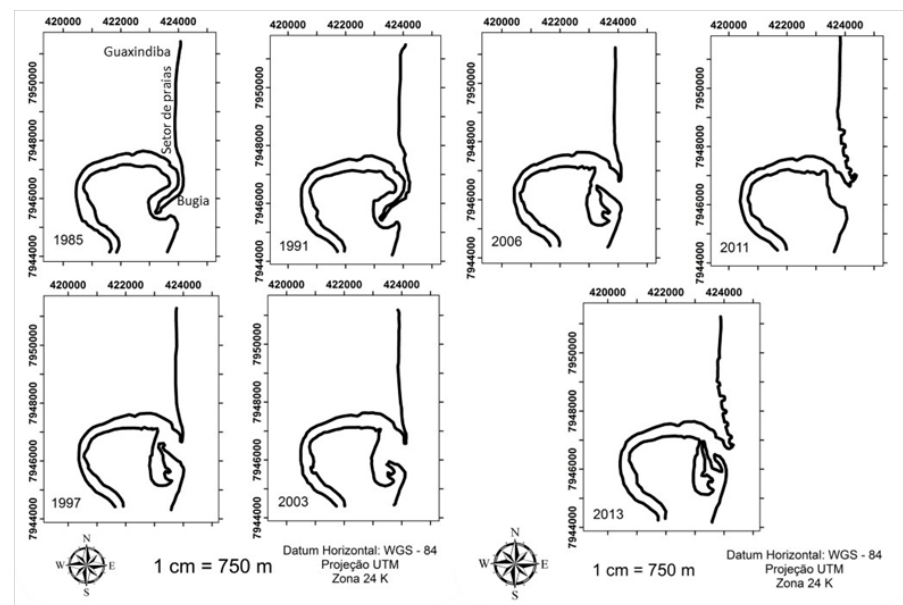
Figura 1 - Desembocadura do rio São Mateus e setor de praia da cidade de Conceição da Barra, contorno costeiro vetorizado sobre as imagens de satélite.

As imagens acima são um exemplo claro de como a influência antrópica modifica a morfologia praial. Pela análise se pode observar a mudança evolutiva na morfologia da desembocadura do rio, bem como, uma costa dentada próximo da desembocadura do rio devido às obras de contenção.

Apesar de a imagem de satélite de 2011 mostrar que a barra arenosa formada na borda sul do rio São Mateus não existe mais, isto tem explicação; o seu desaparecimento se deve ao processo de dragagem dos sedimentos que a constituíam para serem utilizados na construção do sistema de obras de contenção da erosão entre os anos 2009 e 2010. Passados 3 anos da instalação das obras, na imagem de 2013, se pode observar claramente como ela se está recompondo de forma relativamente rápida, fato este que pode ser atribuído à influência das obras de contenção, que alteraram de forma local o sistema de aporte sedimentar para a praia.

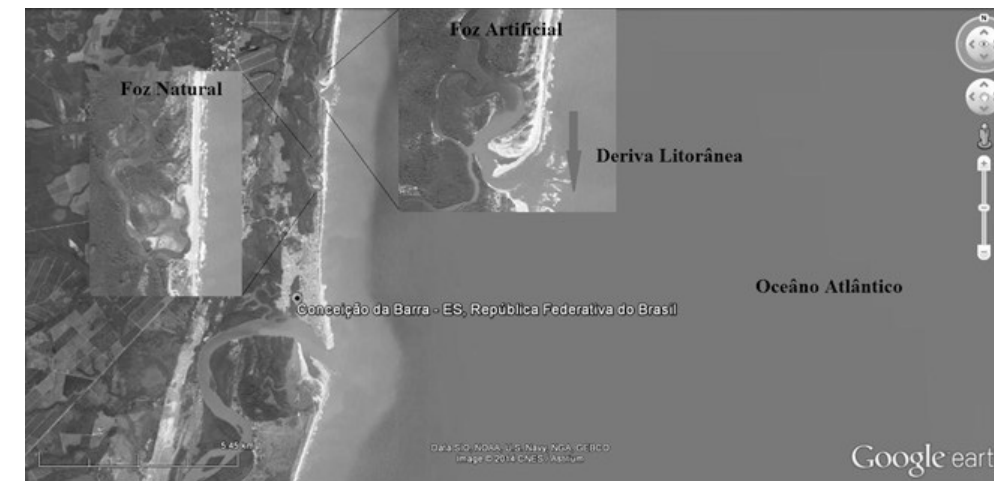
Figura 2 - Imagem de satélite mostrando a localização atual da foz do rio Itaúnas em relação à sua foz natural da década de 60 e cidade de Conceição da Barra. Se observa que a carga sedimentar do rio Itaúnas constituiu uma nova barra arenosa que cresce em direção sul conforme a deriva litorânea.

Pesquisas feitas *in loco* com moradores, indicam que no final da década de 60 início dos 70, por motivos de interesse privado, foram realizadas obras de engenharia que consistiram na abertura de uma foz a 3,5 quilômetros ao norte da desembocadura natural do rio Itaúnas. Isso, sem dúvida, diminuiu o influxo sedimentar em direção à área estudada; dessa forma, hoje o aporte sedimentar não é suficiente para recompor e estabilizar o que o sistema ondas – marés – deriva litorânea retrabalha constantemente, afetando fortemente o setor norte da área em estudo ao redor da Praia da Guaxindiba (Figura 2), podendo ser este um dos motivos que acentuaram os processos erosivos atuantes. A sedimentação na nova foz de rio Itaúnas, atualmente distante em 2,5 quilômetros da foz natural, pode ser observada através de imagens de satélites mostrando a direção preferencial para sul da deriva dos sedimentos. A localização dos perfis de praia realizados está representada na Figura 3, partindo das proximidades da Praia da Guaxindiba (perfil 1) até à Praia da Bugia (perfil 11).

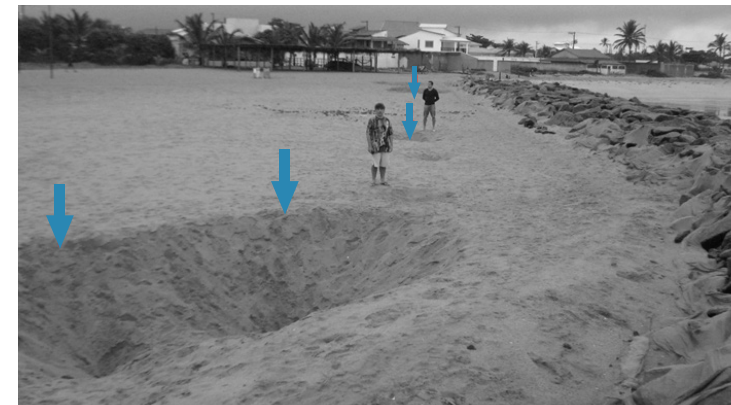
A análise dos perfis de praia, mostra que as praias de Conceição da Barra são reflexivas, o que dá uma ideia do alto nível energético ao qual são submetidas. Essa forte energia se manifesta na perda do material arenoso, proveniente do aterro hidráulico e que serve de sustentação aos blocos que constituem os quebra-mares em forma de ferradura. A ação das marés, com o embate constante das ondas em uma relação de causa/efeito, ao gerar essa perda de areia, ocasiona movimentos lentos dos blocos que compõem os quebra-mares, desequilíbrio estrutural e diminuição da altura dos mesmos (Fotos 1, 2).

Foto 1 - Na face interna da estrutura do quebra-mar, as setas mostram os buracos de tamanhos variáveis, gerados no interior da estrutura conforme acontece a perda de sedimentos.

A perda do material arenoso, proveniente do aterro hidráulico realizado para sustentação dos blocos que constituem aos quebra-mares em forma de ferradura, se deve a uma relação de causa/efeito das variações das marés e do embate constante das ondas, que geram um processo de reptação da areia ocasionando movimentos lentos dos blocos, desequilíbrio estrutural e conseqüentemente diminuição da altura dos mesmos. Faz-se necessário um estudo detalhado da antepraia para poder determinar a influência das variabilidades sazonais da deriva continental nos depósitos sedimentares.

Após a análise dos dados obtidos a partir dos estudos realizados concluiu-se que as obras de engenharia cumprem parcialmente o objetivo para o qual foram construídas, não atingindo o 100% da sua eficiência, se fazendo necessário, portanto, uma revisão do projeto de concepção e executivo com intuito de corrigir eventuais falhas dos mesmos.

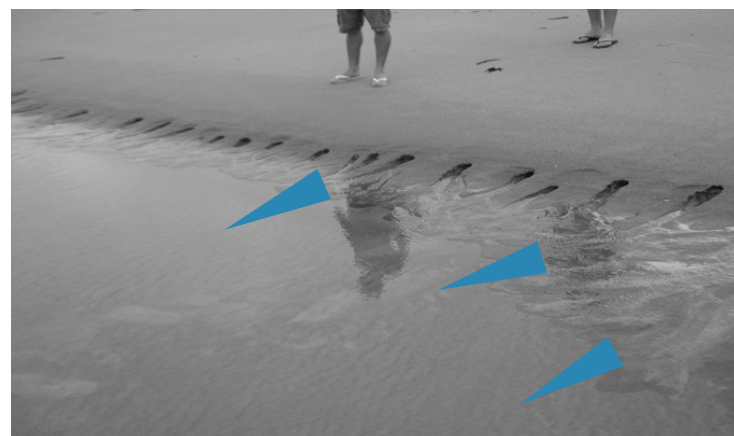
Nos perfis de 1 a 4 (Figura 3) se observa um relativo balanço sedimentar negativo, no setor de praia/pós- praia (Foto 3 e 4), o que provavelmente se deva à maior distância da desembocadura do rio São Mateus, à deriva litorânea que tem sentido preferencial sul, ao efeito de rotação das ondas quando entram em choque com as estruturas construídas e às obras de engenharia realizadas na região ao norte, fora da área de estudo, que modificaram a desembocadura do rio Itaúnas (braço sul). A Tabela 1 apresenta um resumo do balanço sedimentar por perfis.

Foto 4- Na face da praia, conjunto de estruturas canaliculares formadas a partir da descida da maré onde as setas mostram a direção em sentido à antepraia do material erodido do colchão de areia.
