Avaliação microscópica de polpas humanas expostas em contato direto com adesivo dentinário e hidróxido de cálcio P.A.

Marco Antônio MASIOLI¹
Kátia Regina Hostílio Cervante DIAS²
Paulo Roberto Merçon de VARGAS³
Rochana ROSA⁴

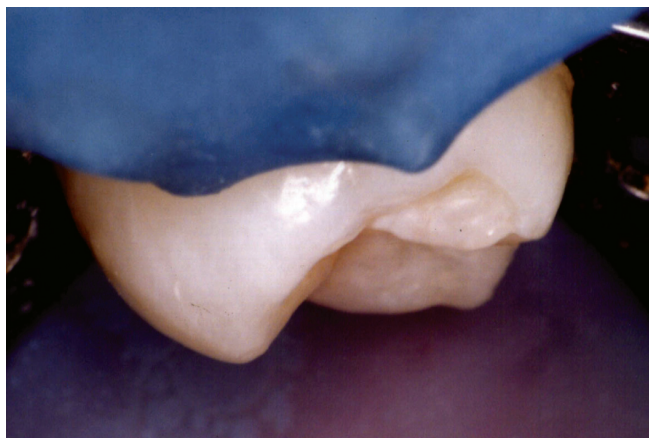
Figura 1. Terceiro molar hígido, ideal para o estudo

O presente estudo experimental avaliou *in vivo* nove terceiros molares superiores hígidos por meio de comparação histológi-

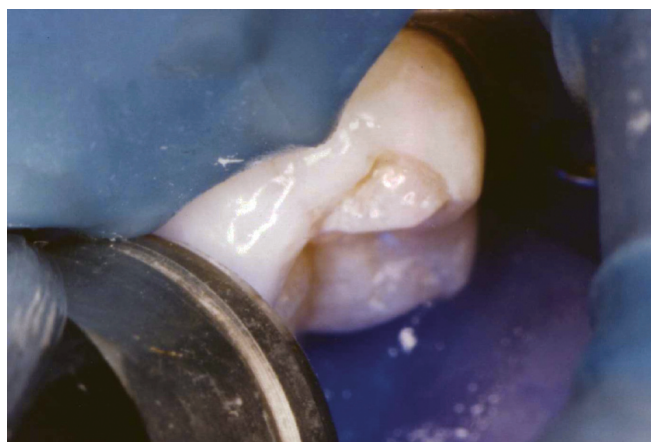
Figura 4. Fotopolimerização da resina composta

Imediatamente os dentes eram restaurados. O material restaurador utilizado foi resina composta 3M Filtek Z 250 (3M) (Figura 4). O isolamento absoluto era, então, removido e o paciente temporariamente liberado.

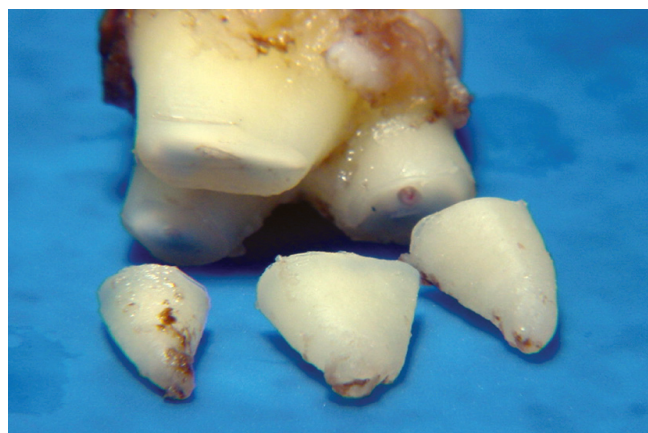
Figura 5. Terceiro molar após extração e remoção do terço apical

Após a exodontia, para se obter uma rápida fixação, os dentes foram seccionados utilizando-se uma ponta diamantada

em turbina de alta rotação, sob refrigeração *spray* água-ar, removendo e descartando o terço apical da raiz (Figura 5). Todos esses procedimentos foram realizados no menor espaço de tempo possível. Os dentes preparados foram colocados em frascos identificados individualmente, contendo formol a 10% e mantidos por 72 horas. No decorrer da fixação, o dente era radiografado no sentido mesiodistal. Completado o período de 72 horas para fixação, iniciou-se a desmineralização. Os dentes foram colocados em solução de ácido etileno-diamino-tetracético (EDTA), trocado a cada 48 horas, por um período de 90 dias. Realizou-se, então, a “trimagem”, ou seja, os dentes foram parcialmente facetados no sentido vestibulo-palatino, removendo-se as faces mesiais e distais, com uma lâmina de barbear nova, visando a permitir uma maior ação do agente desmineralizador, que continuou atuando por mais 30 dias. Com a desmineralização completada, os dentes foram devidamente aparados para definir o sentido dos cortes histológicos, lavados em água corrente, por 24 horas seguidas, desidratados pela passagem sucessiva em álcoois e incluídos em parafina. Para facilitar a microtomia, o material restaurador do Grupo 1 foi retirado mecanicamente. Os cortes histológicos com espessura de 6µm foram corados rotineiramente pela técnica da hematoxilina/eosina.
