Latin American Journal of Energy Research – Lajer (2026) v. 13, n. 1, p. 29–48
<https://doi.org/10.21712/lajer.2026.v13.n1.p29-48>

Diagnóstico e simulação de falha em um transformador de potencial capacitivo de 345 kV

Diagnosis and failure simulation of a 345 kV capacitive voltage transformer

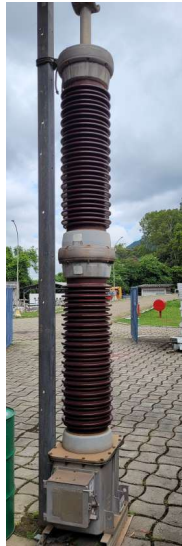
O trabalho foi estruturado a partir de estudos que visam propor medidas e respostas capazes de contribuir para a compreensão e prevenção de falhas no setor industrial de subestações de energia elétrica. Para tanto, foi realizado um estudo envolvendo a falha de um transformador de potencial capacitivo (TPC), instalado em uma linha de transmissão de 345 kV, representado na Figura 1.

Figura 1. Transformador de potencial capacitivo objeto de estudo.

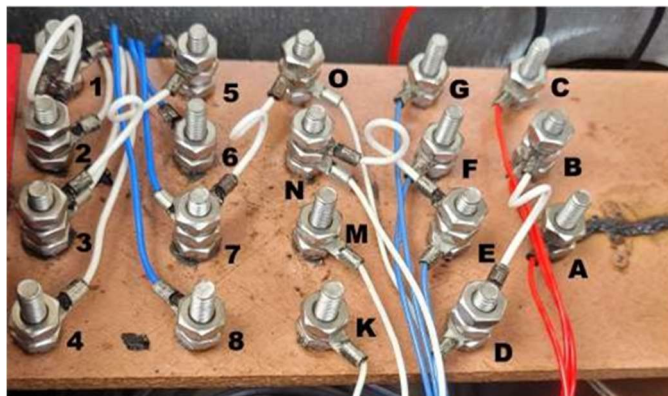
A desmontagem do equipamento permitiu o acesso direto aos terminais de ajuste do reator série e do transformador intermediário. Assim, foi possível medir a resistência de cada seção de forma isolada, permitindo identificar eventuais curtos internos ou desequilíbrios, além de realizar uma análise preliminar da isolação entre os enrolamentos. A Figura 4 apresenta os pontos de conexão acessíveis dessas seções.

Figura 4. Terminais *taps* do reator e TPI.

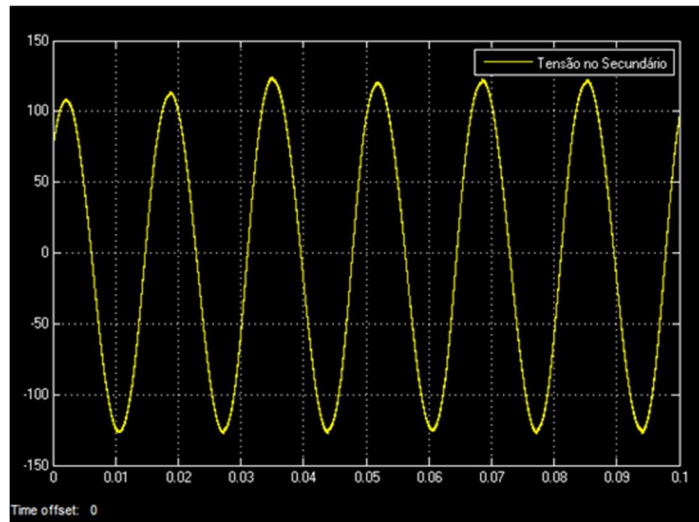
Na simulação realizada em condição de bom funcionamento, pode-se confirmar a reflexão fiel da tensão do primário em escala reduzida no secundário do TPC, seguindo os valores da relação de transformação nominal estipulados. Assim, a Figura 7 expõe a tensão do secundário do transformador em condições normais, proporcional a tensão primária. Por outro lado, a Figura 8 exhibe a tensão secundária afetada pela falha, representando os efeitos observados no TPC real. Por meio destes gráficos e dos dados extraídos das formas de onda extraídas deles e apresentadas na Tabela 14, é confirmada a capacidade do modelo de replicar as condições da falha, algo fundamental para validar a eficiência e precisão do modelo computacional. Na Tabela 14, a partir dos dados coletados, obtém-se o mesmo comportamento da situação real, em que o equipamento em falha apresenta relação de transformação incoerente com a normalidade e com a remoção do curto-circuito, estes valores voltam a parâmetros de normalidade.

Figura 7. Saída do secundário sem falha - tensão (V) x tempo (s).
